改善箇所説明図(型式HV6000)

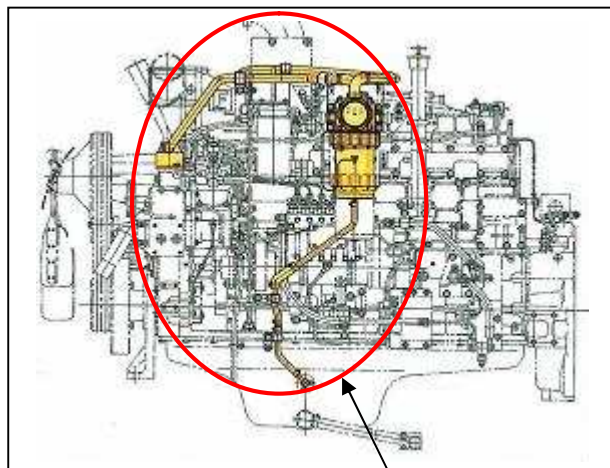
<改善後>

ブローバイ・ガス還元装置

改善措置の内容: 全車両にブローバイ・ガス還元装置を装着する。

識別: ブローバイ・ガス還元装置の有無で識別する。

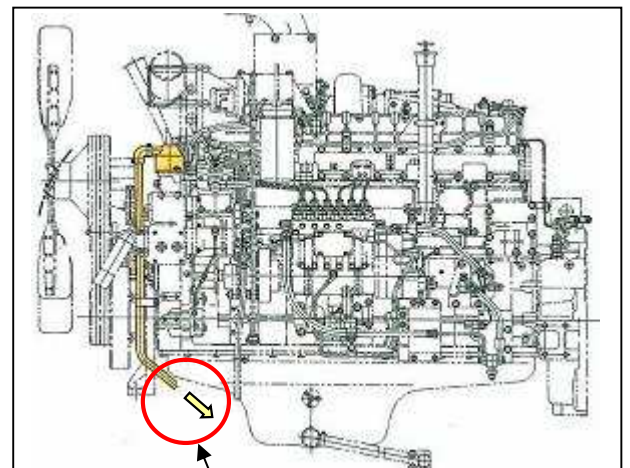
<改善前>

ブローバイ・ガス大気中に排出  
基準不適合箇所

原動機において、ブローバイ・ガス還元装置が装着されていないため、道路運送車両の保安基準に適合しない。
