改善箇所説明図(型式 PY5KUFM)

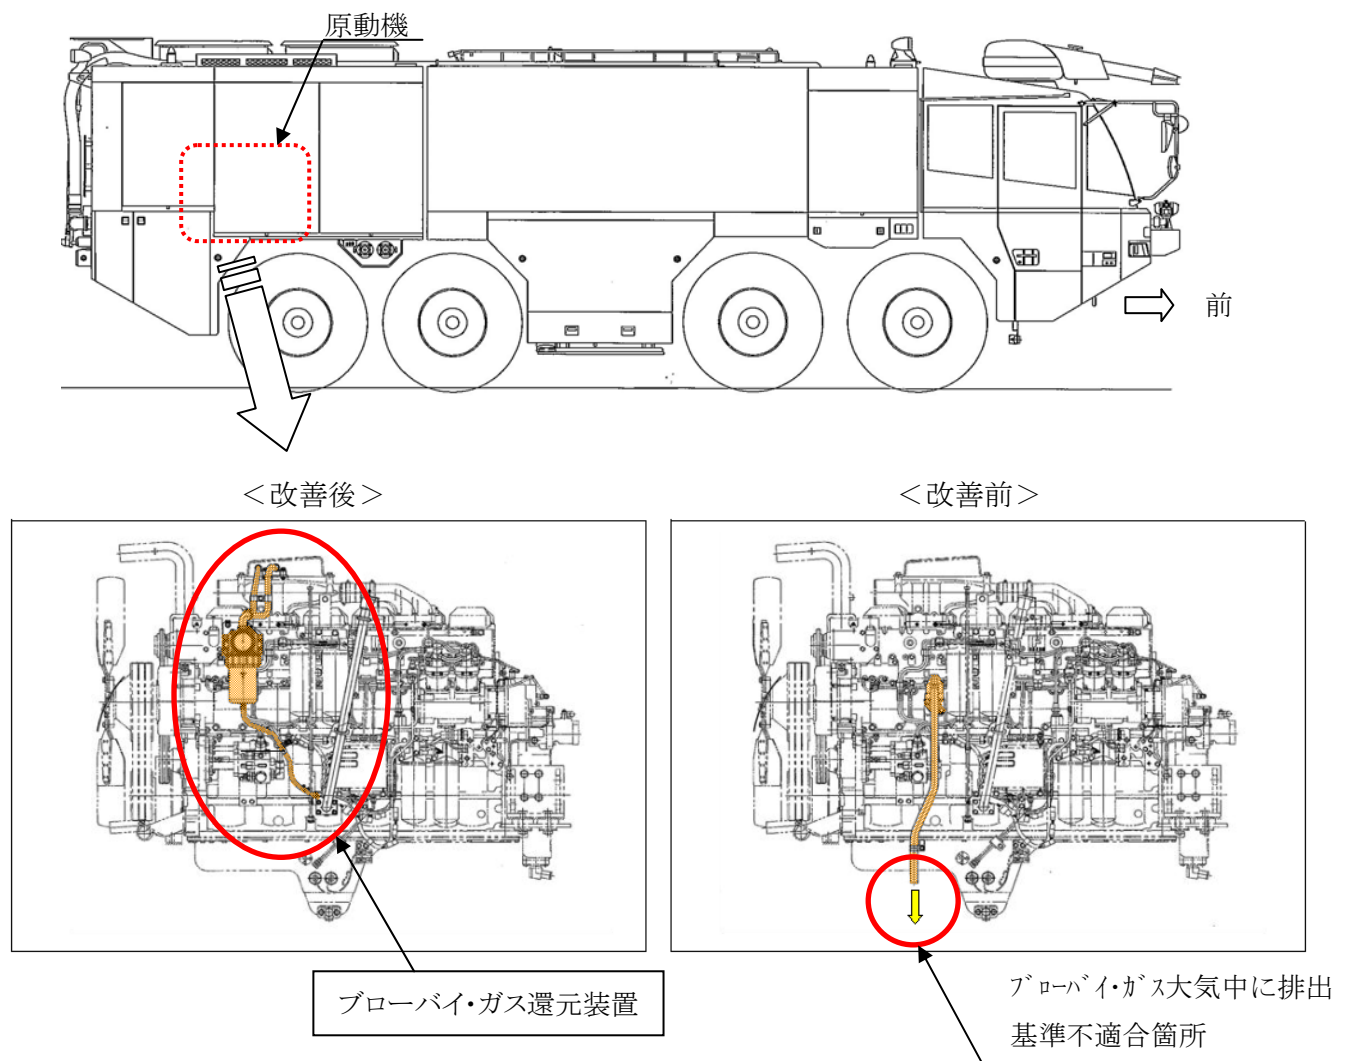
原動機において、ブローバイ・ガス還元装置が装着されていないため、道路運送車両の保安基準に適合しない。

改善措置の内容: 全車両にブローバイ・ガス還元装置を装着する。

識別: ブローバイ・ガス還元装置の有無で識別する。
