## 改善箇所説明図

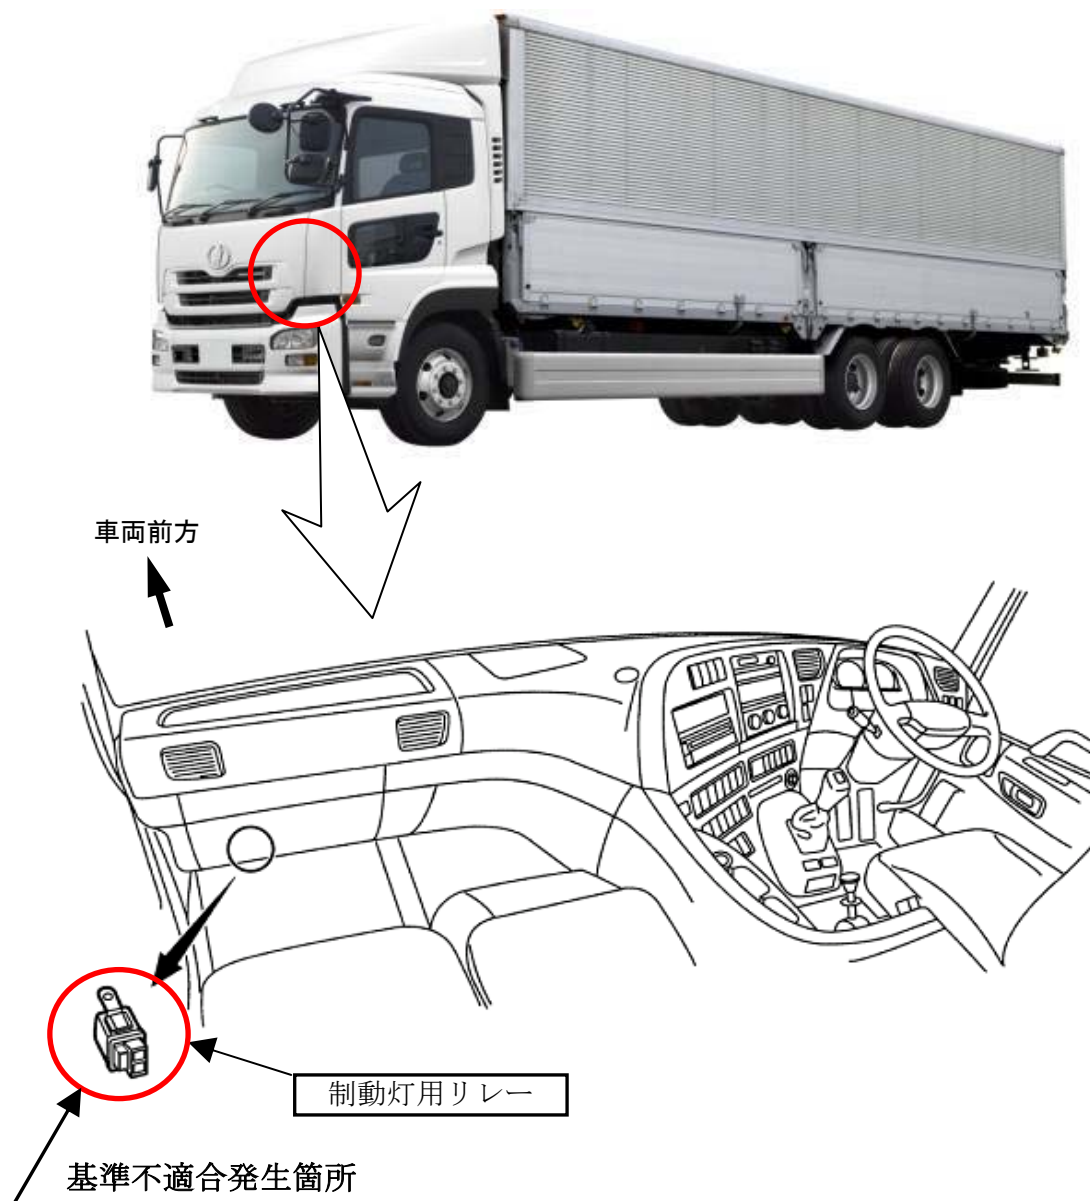
制動灯用リレーの製造時の加工が不適切なため、当該リレー内部の接点が作動不良となる場合がある。そのため、そのまま使用を続けると、接点が固着し制動灯が点灯したままとなるおそれがある。

注:   内は交換部品を示す。

全車両、当該リレーを良品に交換する。また、バスにおいては、同一の部品を使用した前照灯用リレーも交換する。

識別: 当該リレーに、白色ペイントを塗布する。
