## 改善箇所説明図

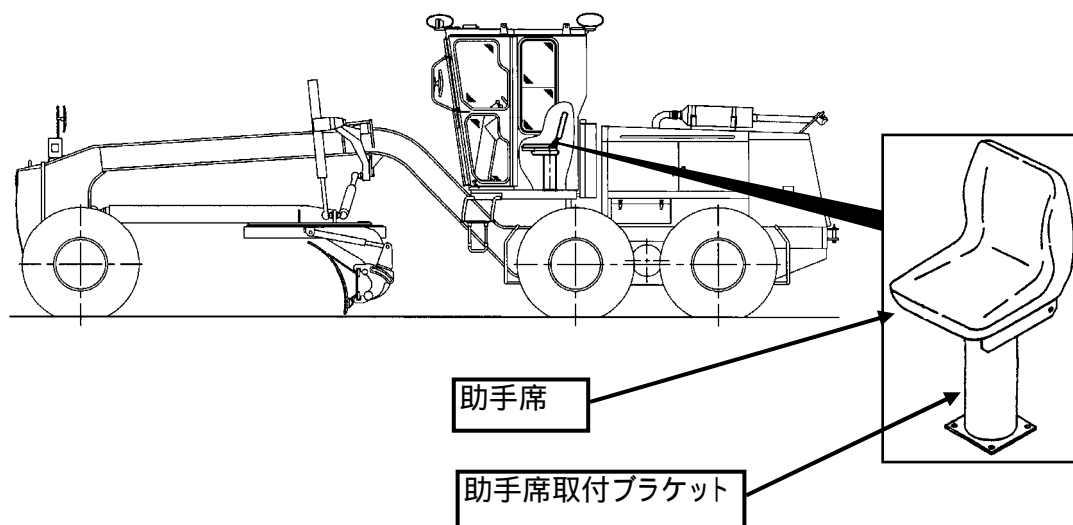
### 不具合発生箇所

助手席において、座席の奥行の寸法が不足しているため、保安基準に適合していない。

### 改善の内容

全車両、助手席及びブラケットを対策品に交換する。

注 : ☐ は、交換部品を示す。
