## 改善箇所説明図

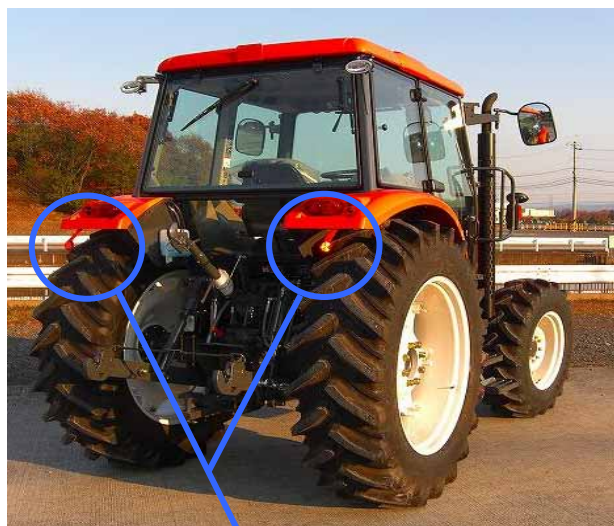
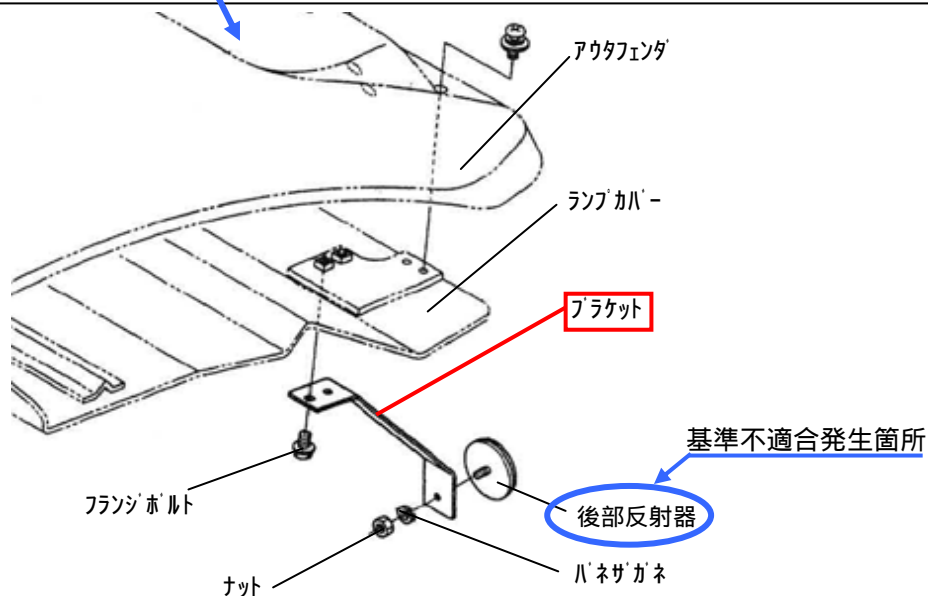
注)   印は交換部品を示す。

後部反射器において、装着タイヤの種類により反射部の上縁の高さが保安基準不適合になるおそれがある。

全車両、後部反射器の取付けブラケットを交換し、適合する位置に移設する。

外観で識別できるため、特別な識別表示は行わない。
