## 改善箇所説明図

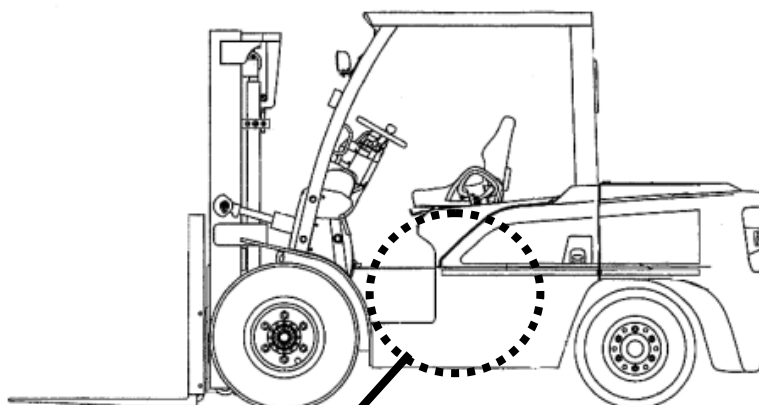
### 基準不適合発生箇所

ディーゼルエンジン搭載車において、シャシハーネスの配索が不適切のため、当該ハーネスがトランスミッションハウジングと干渉するものがある。そのため、そのままの状態で使用を続けると、エンジンの振動により当該ハーネスが損傷し、最悪の場合、エンジンが停止するおそれがある。

#### 改善内容

全車両、シャシハーネスの配索方法を変更する。  
なお、当該ハーネスが損傷しているものは補修する。

#### 識別

シャシハーネスに、白ペイントを塗布する。
