## 改善箇所説明図

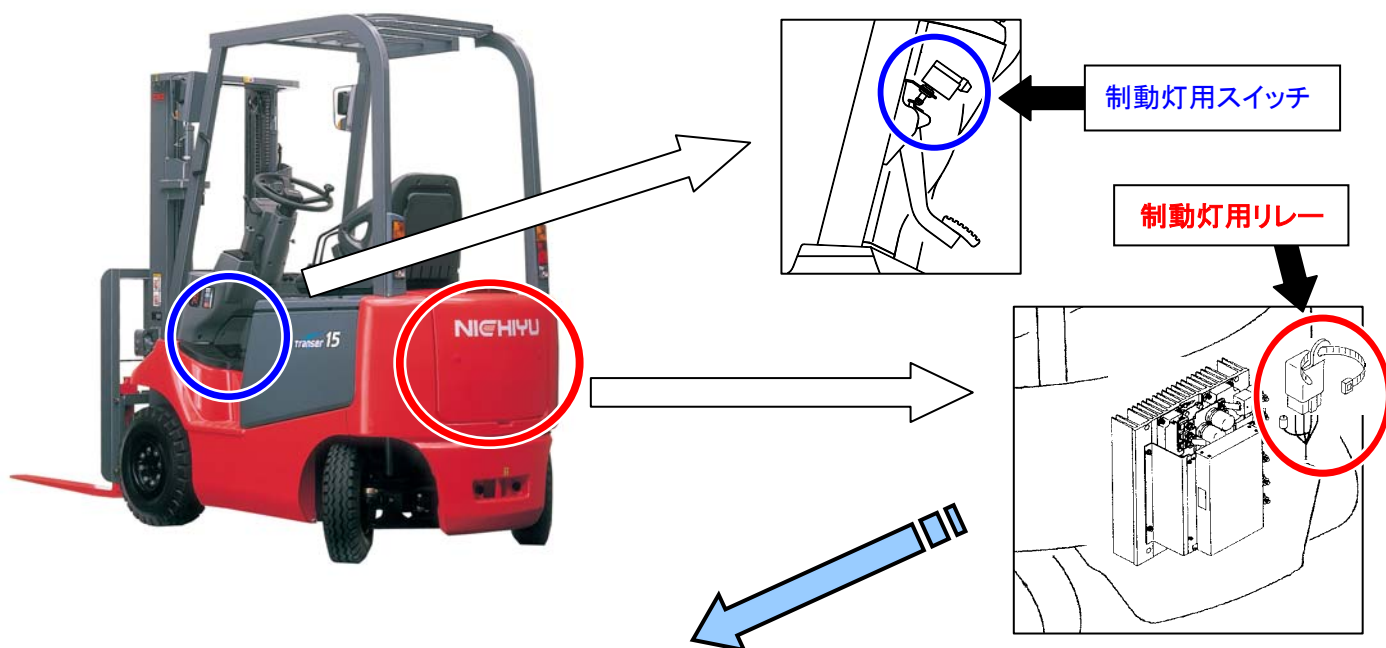
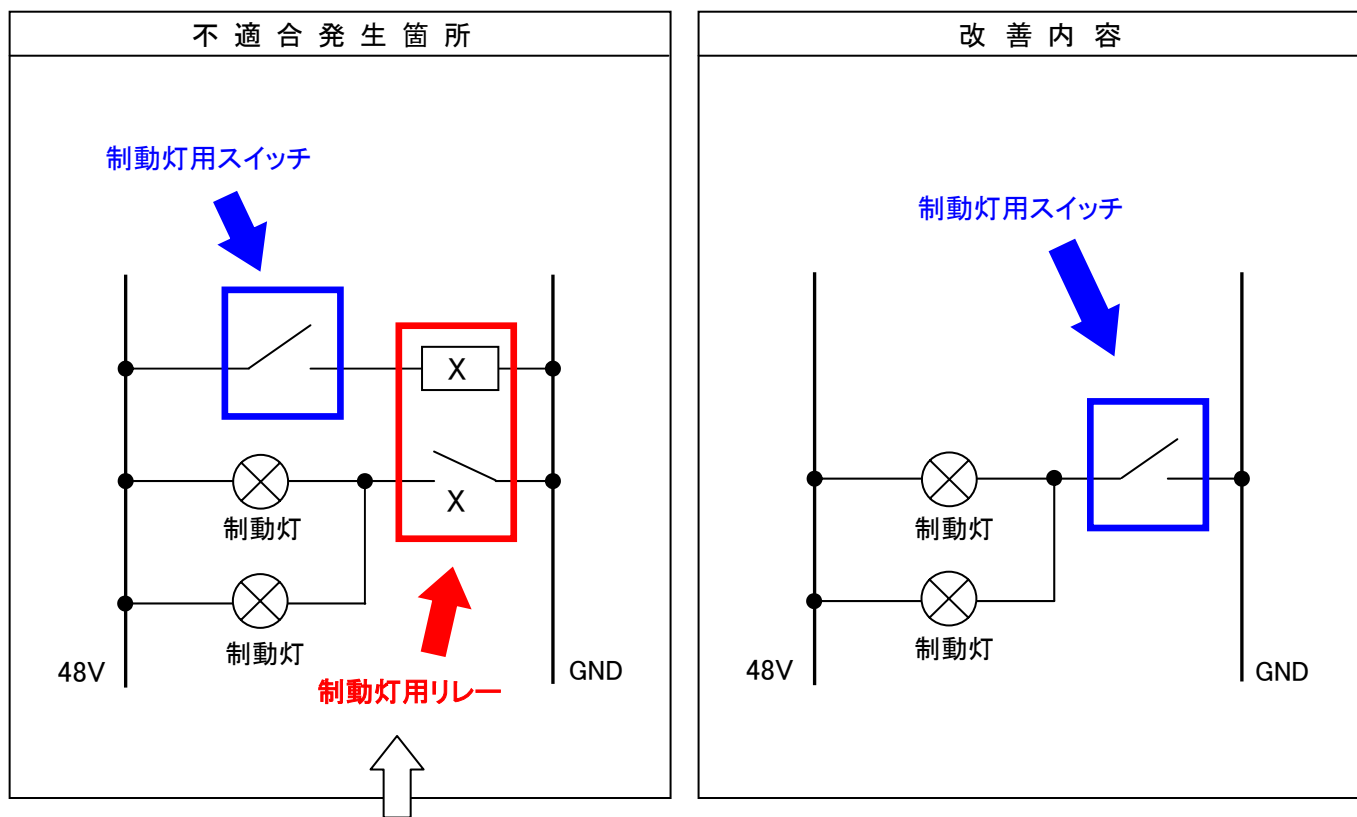
### 基準不適合発生箇所

制動灯において、制動灯点灯用リレーの容量が不足しているため、頻繁なブレーキ操作により、当該リレーの接点が損傷する場合がある。そのため、そのままの状態で使用を続けると、接点が固着し、制動灯が点灯したままの状態となるおそれがある。

全車両、当該リレーを取外し、制動灯点灯用回路を変更する。
