## 改善箇所説明図

### 入浴車

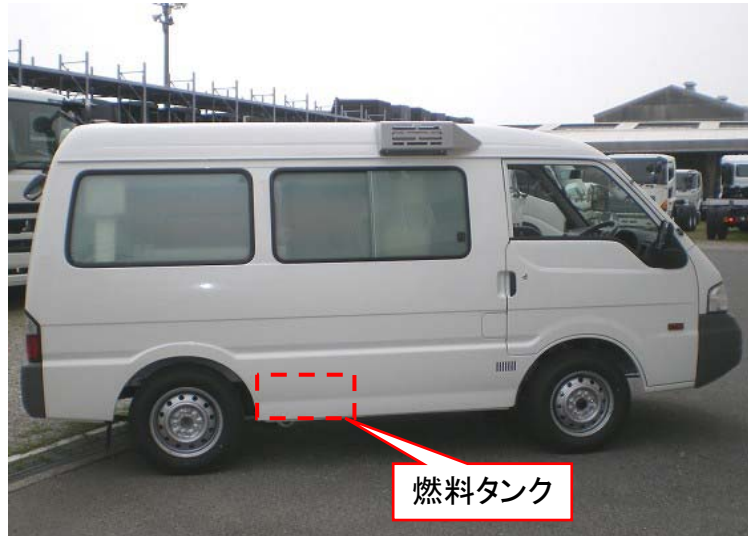
#### 不具合発生箇所

入浴車において、入浴設備組立時に、燃料タンク上面に穴をあけてしまったものがあるため、燃料が漏れるおそれがある。

全車両、燃料タンクを新品に交換する。
