## － 改善箇所説明図 －

### 基準不適合発生箇所

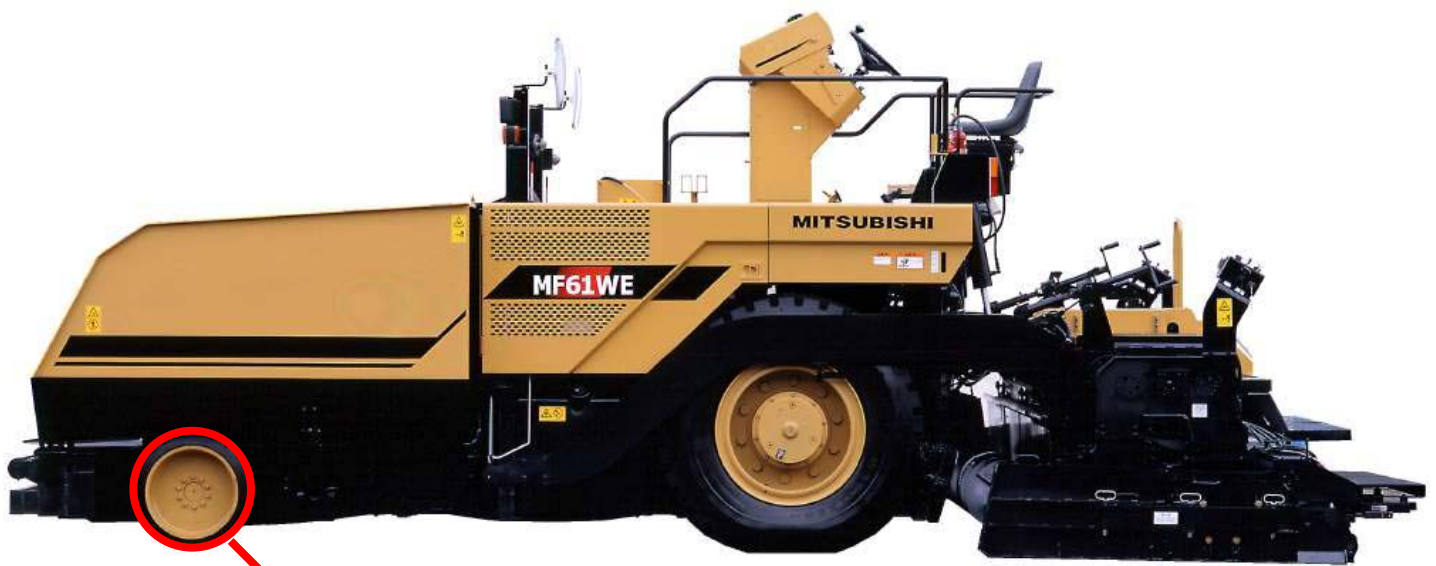
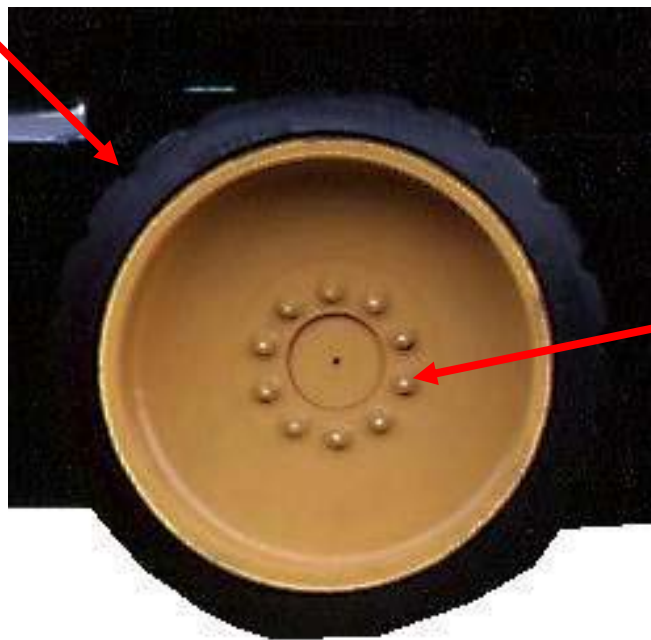
前車輪取付けナットを  
規定の締め付け力で締め付ける

アスファルト・フィニッシャの前車輪において、取付けナット締め付け力が不足しているものがある。そのため、そのままの状態で使用を続けると当該ナットが弛み、車輪が脱落するおそれがある。

全車両、当該ナット座面の塗装を除去し、取付けナットを規定の締め付け力で締め付ける。  
また、ハブボルト及び取付けナットが損傷しているものは新品に交換する。

識別：対策済み車両には、取付けナットに白ペンキを塗布する。
