## 改善箇所説明図

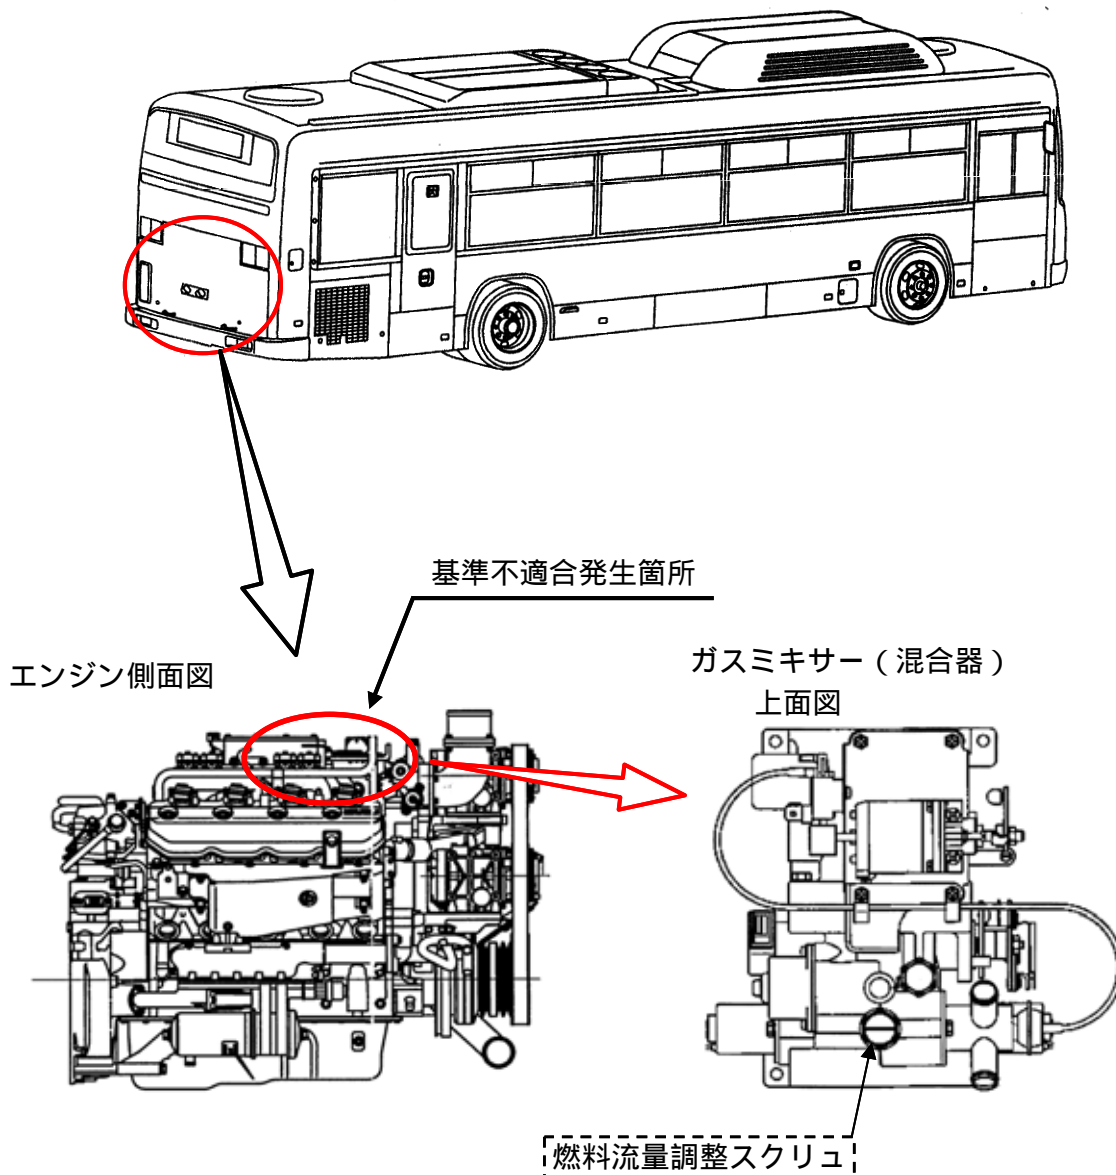
CNGエンジンを搭載した大型路線バスにおいて、ガスミキサー（混合器）の燃料流量調整スクリューの調整が不適切なため、空気量に対して燃料が不足することがある。そのため、高負荷領域で出力不足となり、最悪の場合、窒素酸化物の排出量が増加するおそれがある。

注：[ ] は、調整する部品を示す。

改善の内容：全車両、ガスミキサーの当該スクリューを調整する。

識別：インテークダクトに白色ペイントを塗布する。
