# 改善箇所説明図

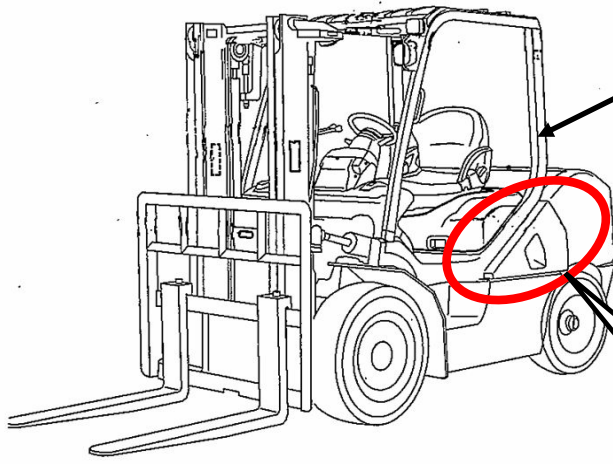
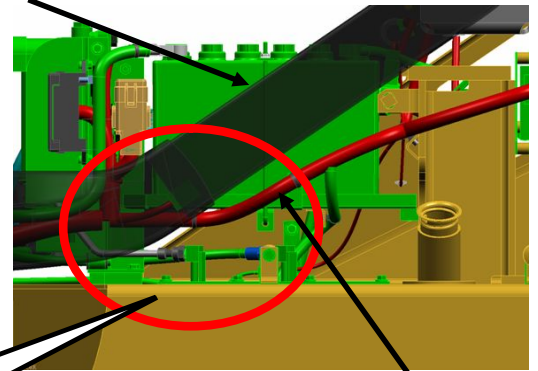
フォークリフトのメインハーネスにおいて、組立作業指示が不適切なため、当該ハーネスが適切に固定されていないものがある。そのため、そのままの状態で使用を続けると、当該ハーネスがヘッドガードと燃料配管にはさまれ、損傷し、最悪の場合走行不能になるおそれがある。

全車両、メインハーネスを点検し、組立が不適切な場合は、正規な状態に組み直す。  
なお、当該ハーネスが損傷している場合は、新品と交換する。

当該クリップに近いヘッドガード表面に白色ペイントを塗布する。

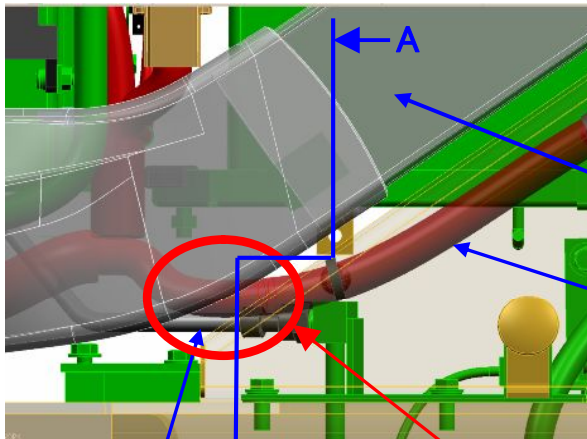
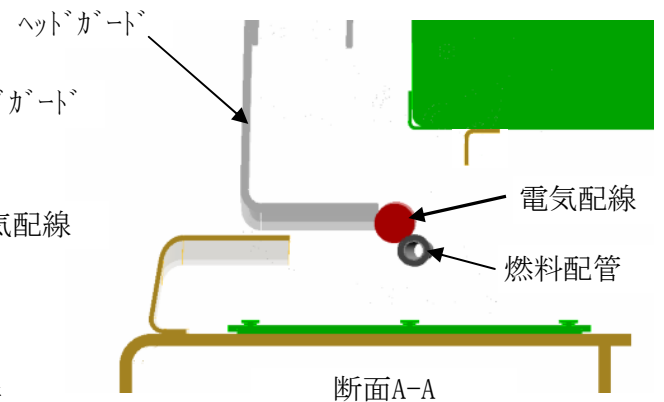
<改善前>

燃料配管

不適合箇所

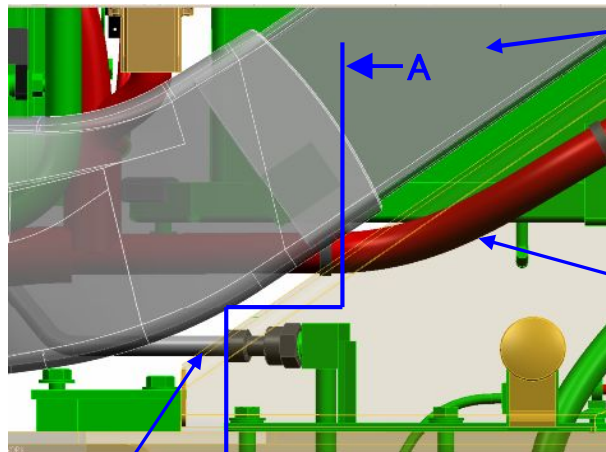
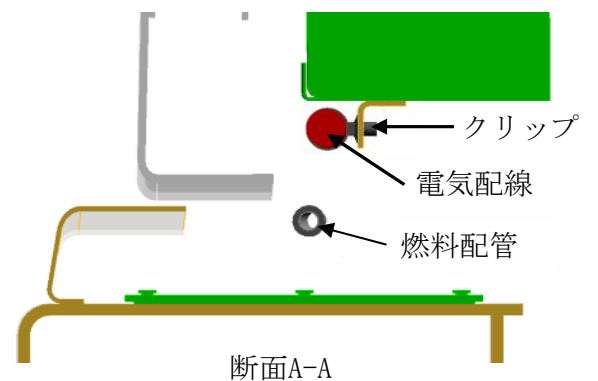
<改善後>

燃料配管

断面A-A
