# 改善箇所説明図①

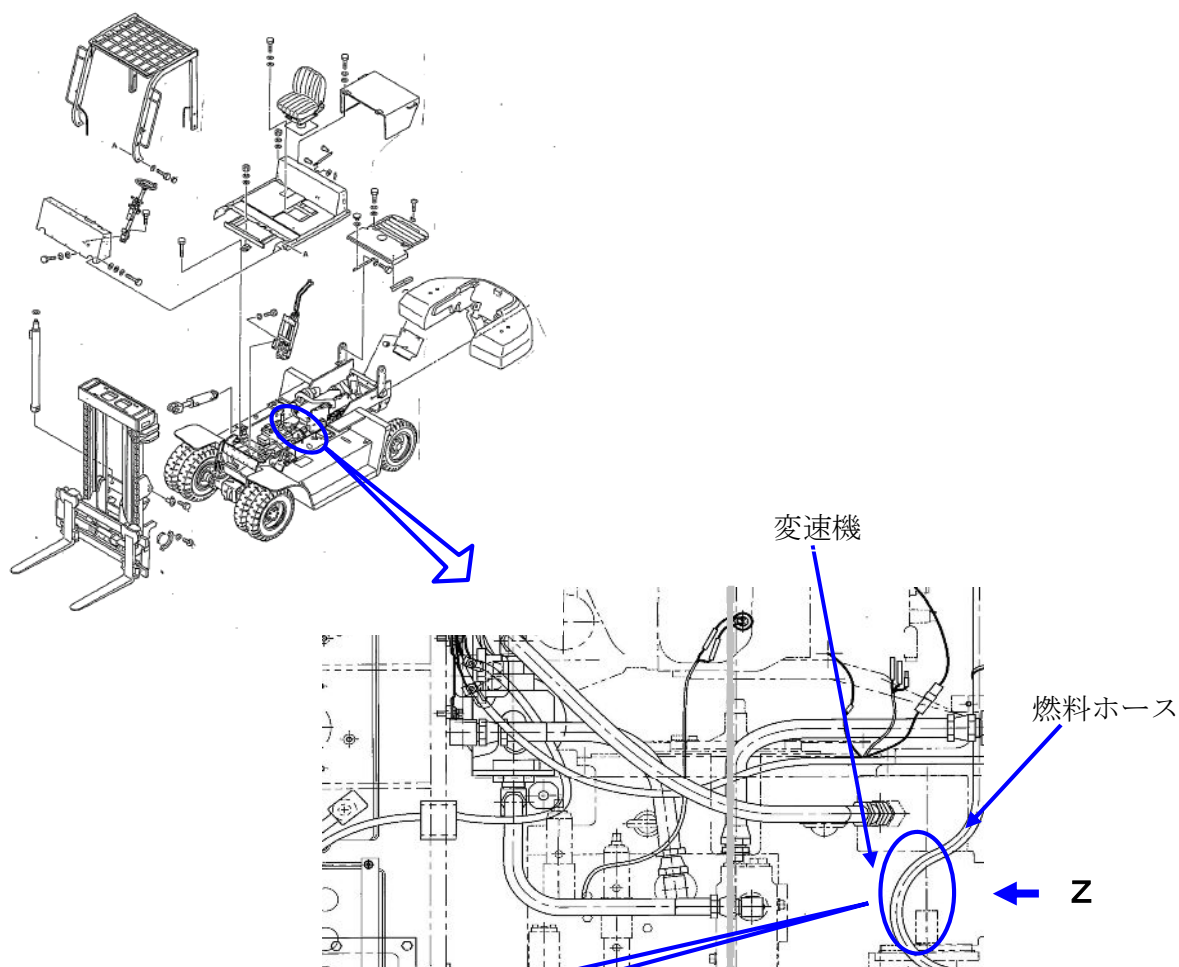
燃料装置において、燃料ホースの取回しが不適切なため、当該ホースが変速機と干渉するものがある。そのため、そのままの状態で使用を続けると、走行中の振動により燃料ホースが損傷し、最悪の場合、燃料が漏れるおそれがある。

全車両、当該ホースに保護材を追加し、クリップで固定する。なお、ホースに損傷があるものは新品に交換する。

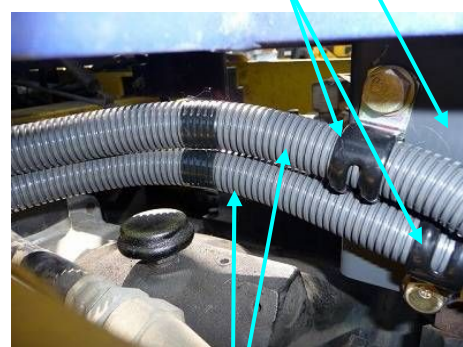
<改善後>

注：□ は追加部品を示す。

保護材とクリップが装着されていることで識別可能
