## 改善箇所説明図②

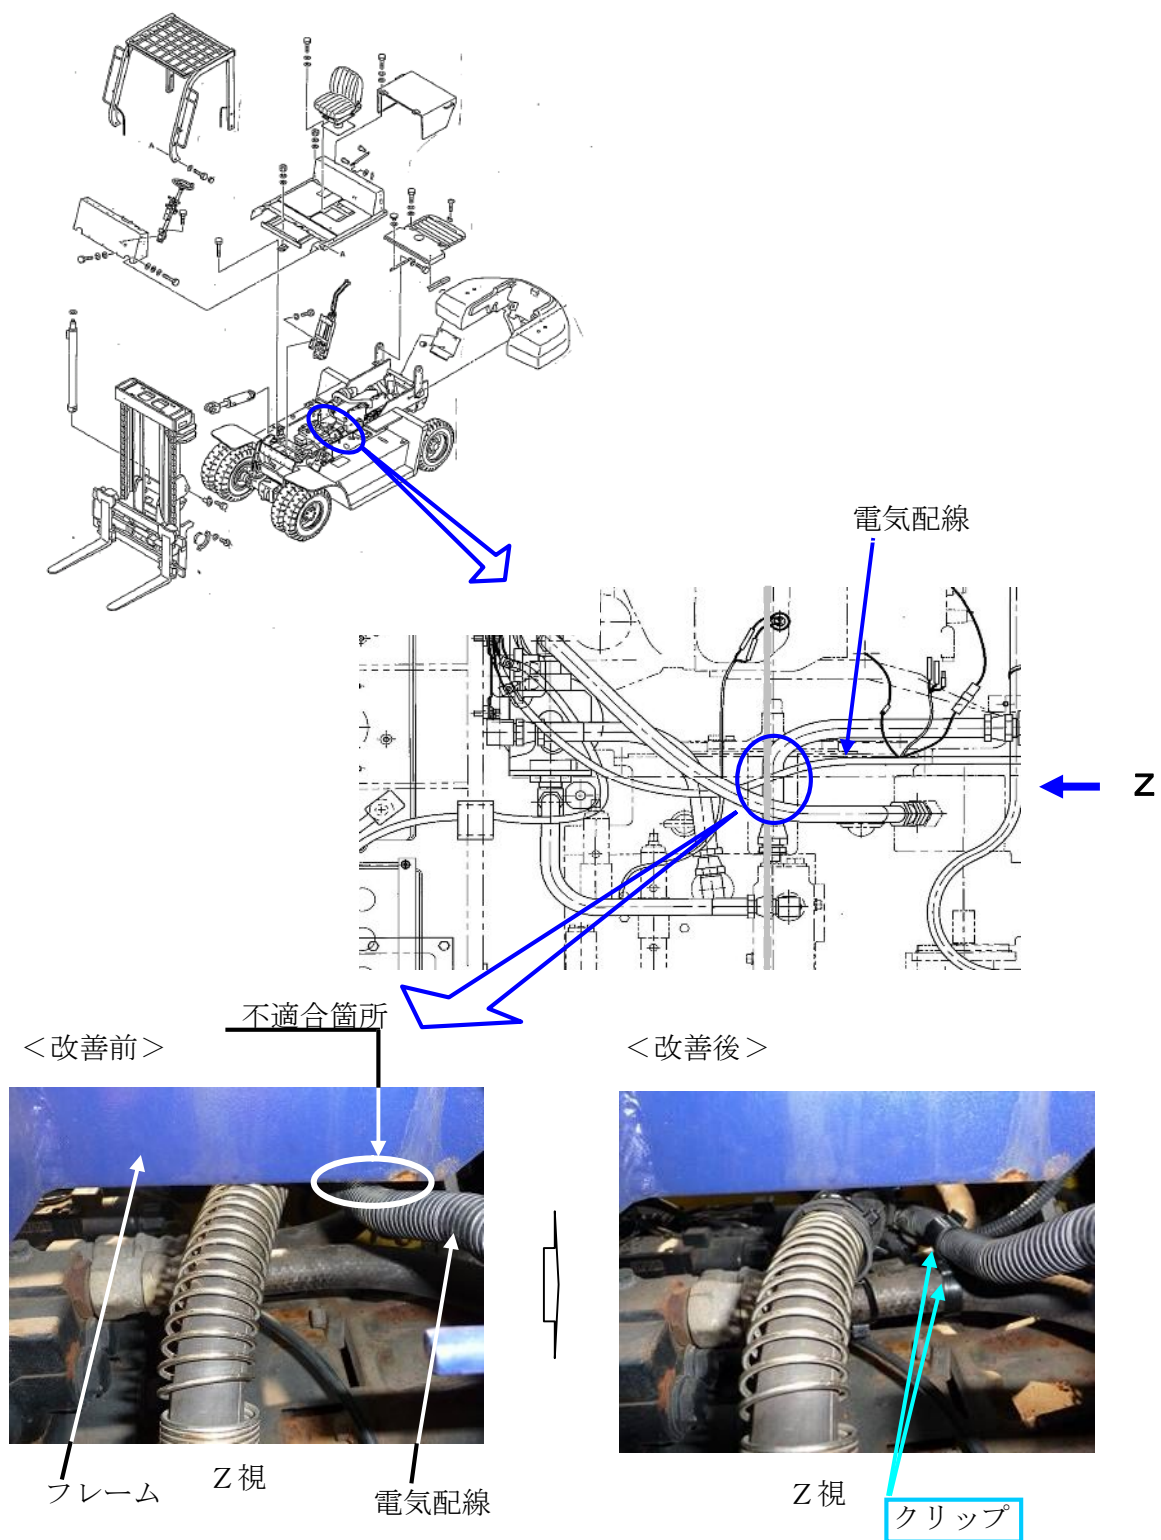
注：□ は追加部品を示す。

メインハーネスの配索が不適切なため、当該ハーネスがフレームと干渉するものがある。そのため、そのままの状態で使用を続けると、走行中の振動により当該ハーネスが損傷し、最悪の場合、走行不能となるおそれがある。

全車両、当該ハーネスに固定クリップを追加する。なお、電気配線に損傷があるものは新品に交換する。

クリップが装着されていることで識別可能
