## 改善箇所説明図

### 基準不適合発生箇所

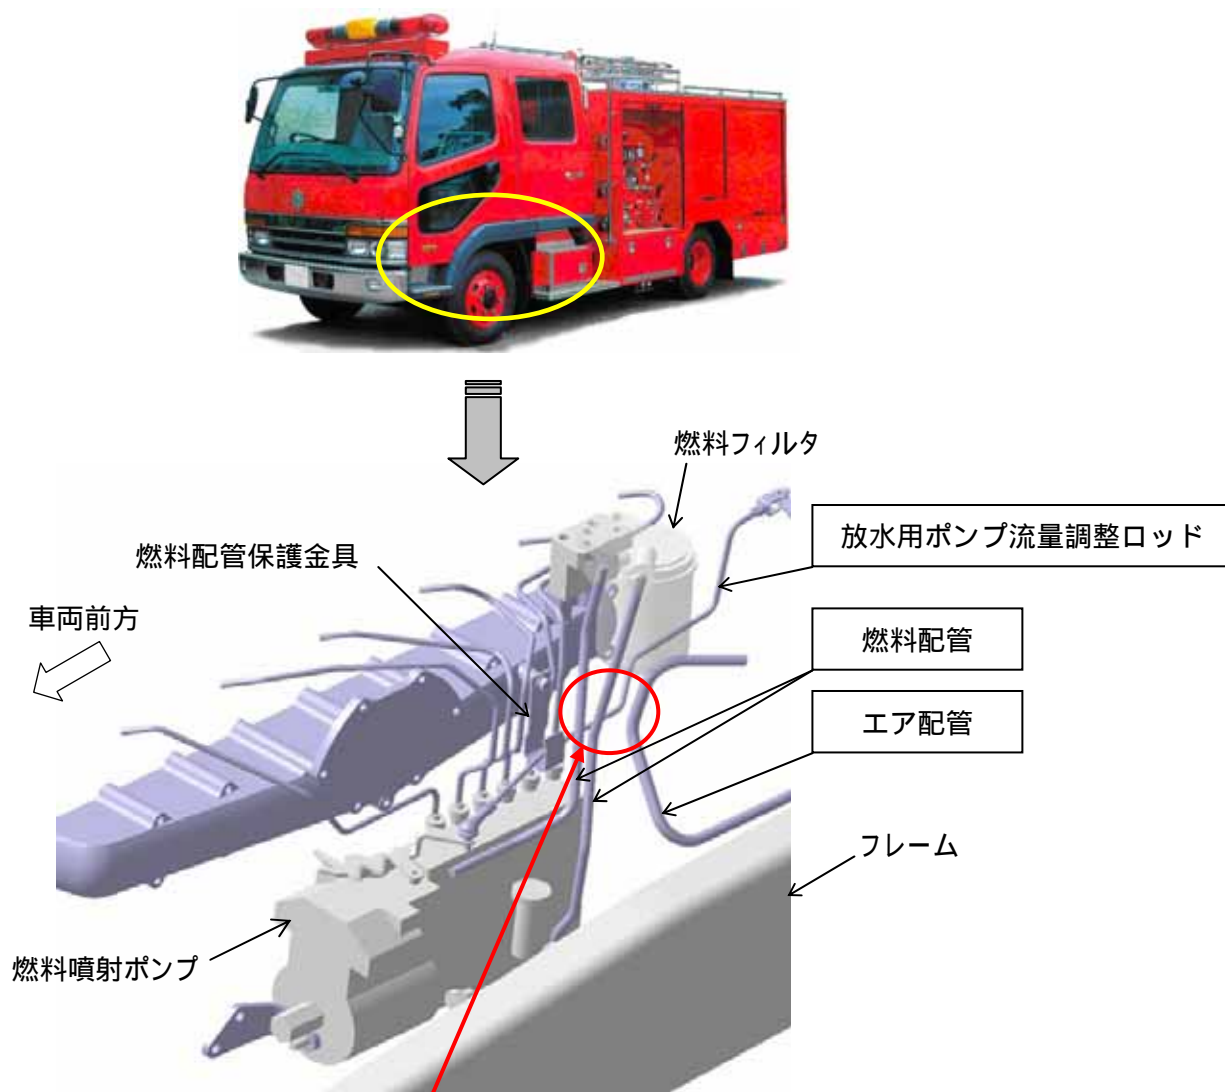
A B S（アンチロックブレーキングシステム）を搭載した中型トラック（消防車）において、放水用ポンプの流量調整ロッドと燃料配管及びエア配管との隙間が不足しているため、干渉するものがある。そのため、そのままの状態で使用を続けると当該配管が損傷して燃料漏れやエア供給不足が発生するおそれがある。

全車両、放水用ポンプの流量調整ロッドを対策品に交換するとともに、燃料配管保護金具を追加し、燃料配管及びエア配管との隙間を確保する。また、燃料配管及びエア配管に損傷がある場合は、新品に交換する。

注：□ は、交換部品を示す。

識別：作業完了車には、助手席リヤドアピラーストライカー付近に「MT52」の文字が記載された白黄色のシールを貼付ける。
