# 改善箇所説明書

## 基準不適合箇所

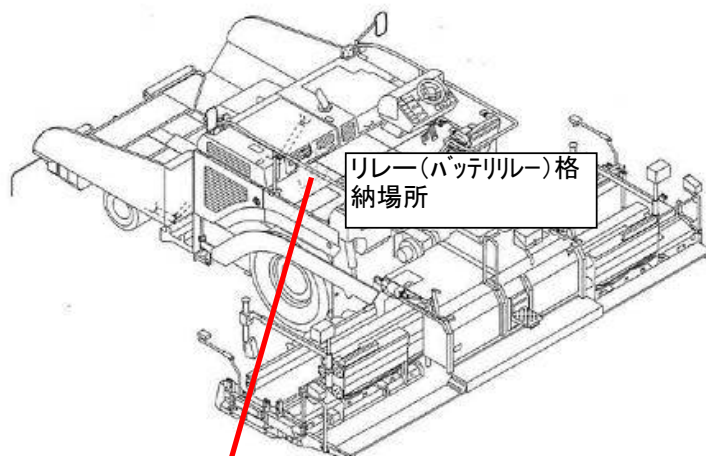
リレー(バッテリーリレー)格納場所

エンジン制御用電気回路において、回路内備えられているリレー(バッテリーリレー)の電気抵抗値が低いため、当該回路に過大な電流が流れる場合がある。そのため、リレーの損傷やヒューズの溶断が発生し、最悪の場合、エンジンが停止するおそれがある。

リレー(バッテリーリレー)を対策品に交換する

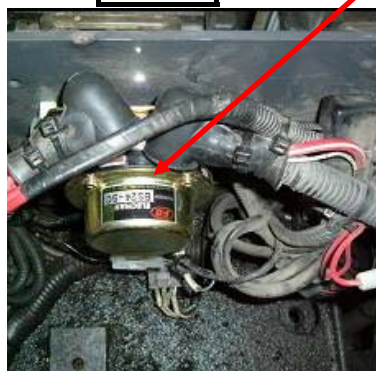
改善後

リレー(バッテリーリレー)

注:  は交換部品を示す

識別: 改善実施車には、操作パネル右上にNo. 2334のステッカーを貼付する。
