## 改善箇所説明図

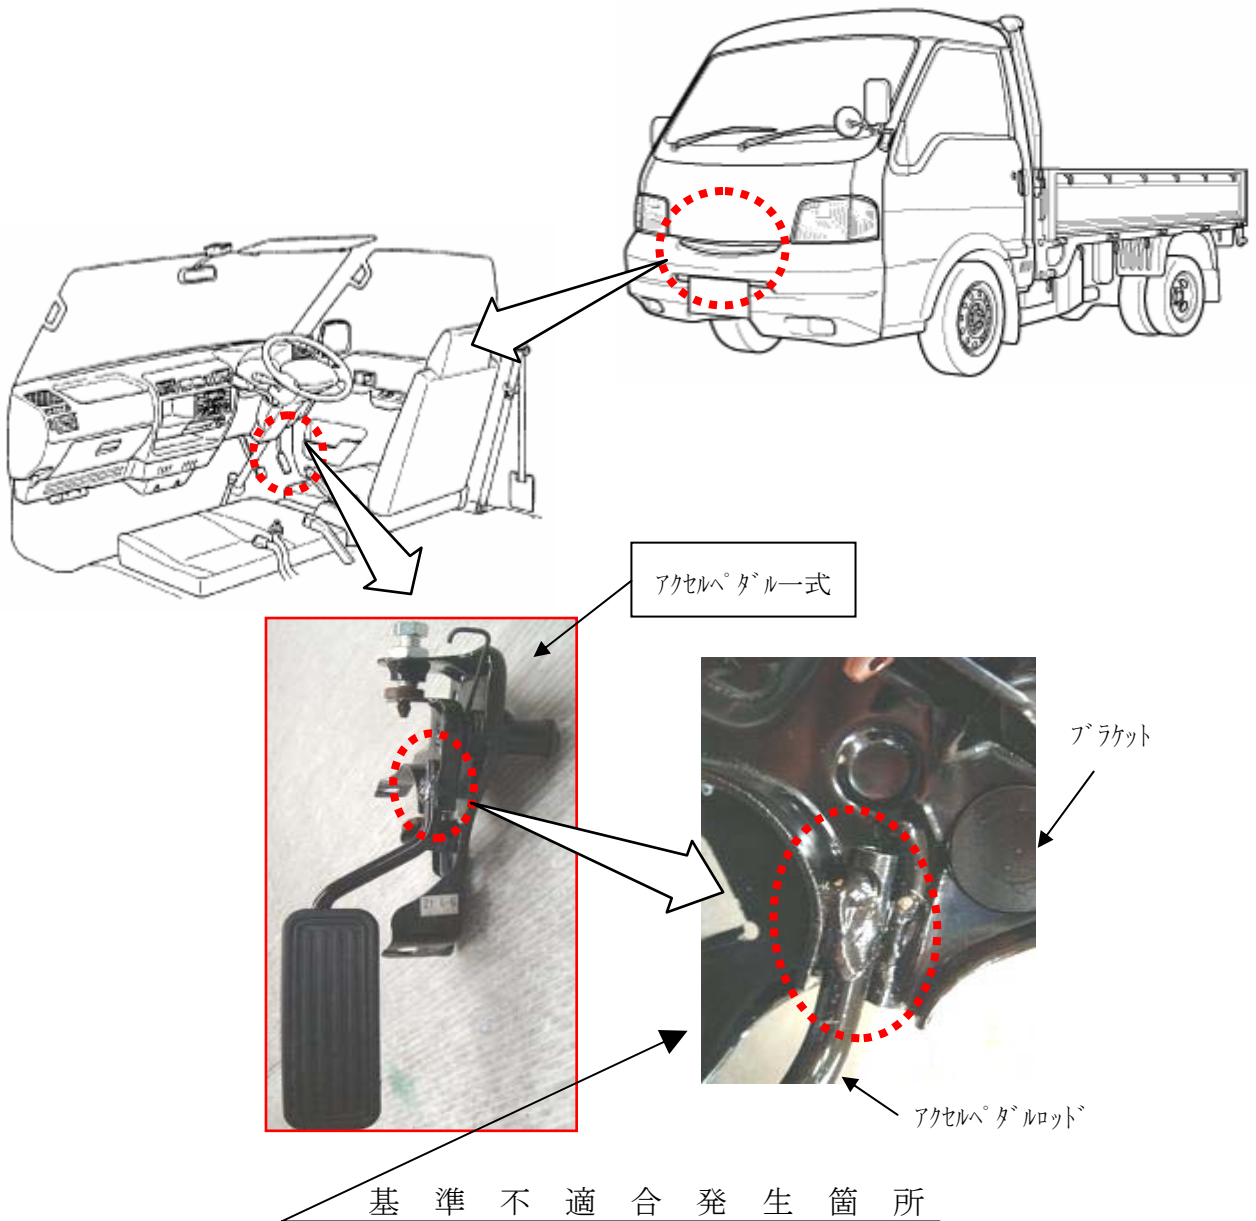
アクセルペダルの製造工程において、アクセルペダルロッドとブラケットとの溶接が不十分なものがある。そのため、そのまま使用を続けると溶接が剥がれてアクセルペダルが外れ、走行できなくなるおそれがある。

注)  は交換部品を示す。

全車両、当該アクセルペダルの製造ロット番号を点検し、対象のものはアクセルペダル一式を良品と交換する。

識別：アクセルペダル取付け用ブラケットの製造ロット番号ラベル上部に、白又は黄色ペイント塗布する。
