# 改善箇所説明図

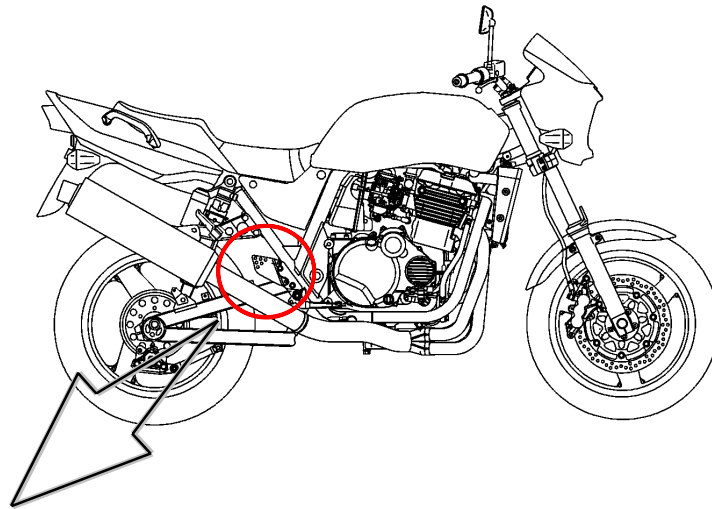
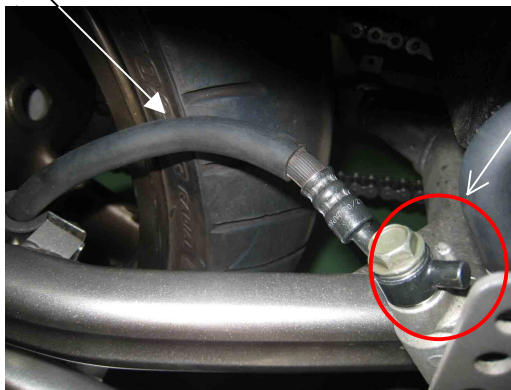
リヤブレーキホース

後輪ブレーキホースの取付角度が不適切なものがあるため、当該ブレーキホースがタイヤと接触して損傷し、最悪の場合、後輪ブレーキが効かなくなるおそれがある。

全車両、後輪ブレーキホースの組み付け状態を点検し、不適切な場合は当該ブレーキホースを新品と交換し、正規に組み付ける。

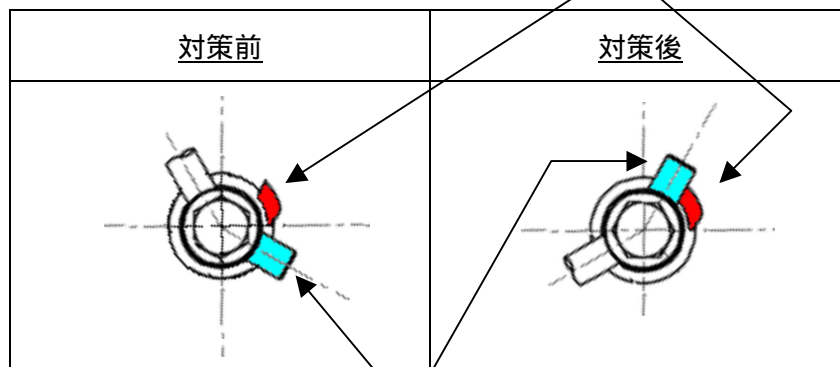
(上方より見た図)

リヤマスターシリンダ  
のストッパ

リヤブレーキホース  
のストッパ

注：  は交換部品を示す。
