## 改善箇所説明図

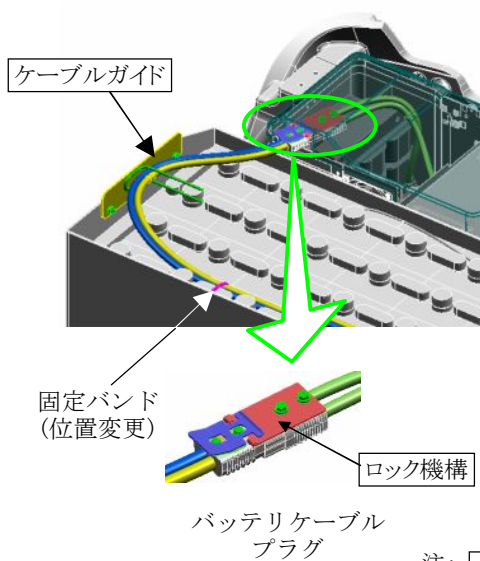
改善後

注: □ は追加部品を示す。

電気式フォークリフトのバッテリーケーブルにおいて、取り回しが不適切なため、走行時バッテリーケーブルのプラグが抜け出す場合がある。そのため、そのままの状態で使用を続けると当該プラグが接触不良を起し、最悪の場合、火災に至るおそれがある。

全車両、バッテリーケーブルのプラグにロック機構を追加する。  
また、バッテリーケーブルの取り回しを変更する。

バッテリーケーブルの取回し変更で識別可能。
