## 改善箇所説明図

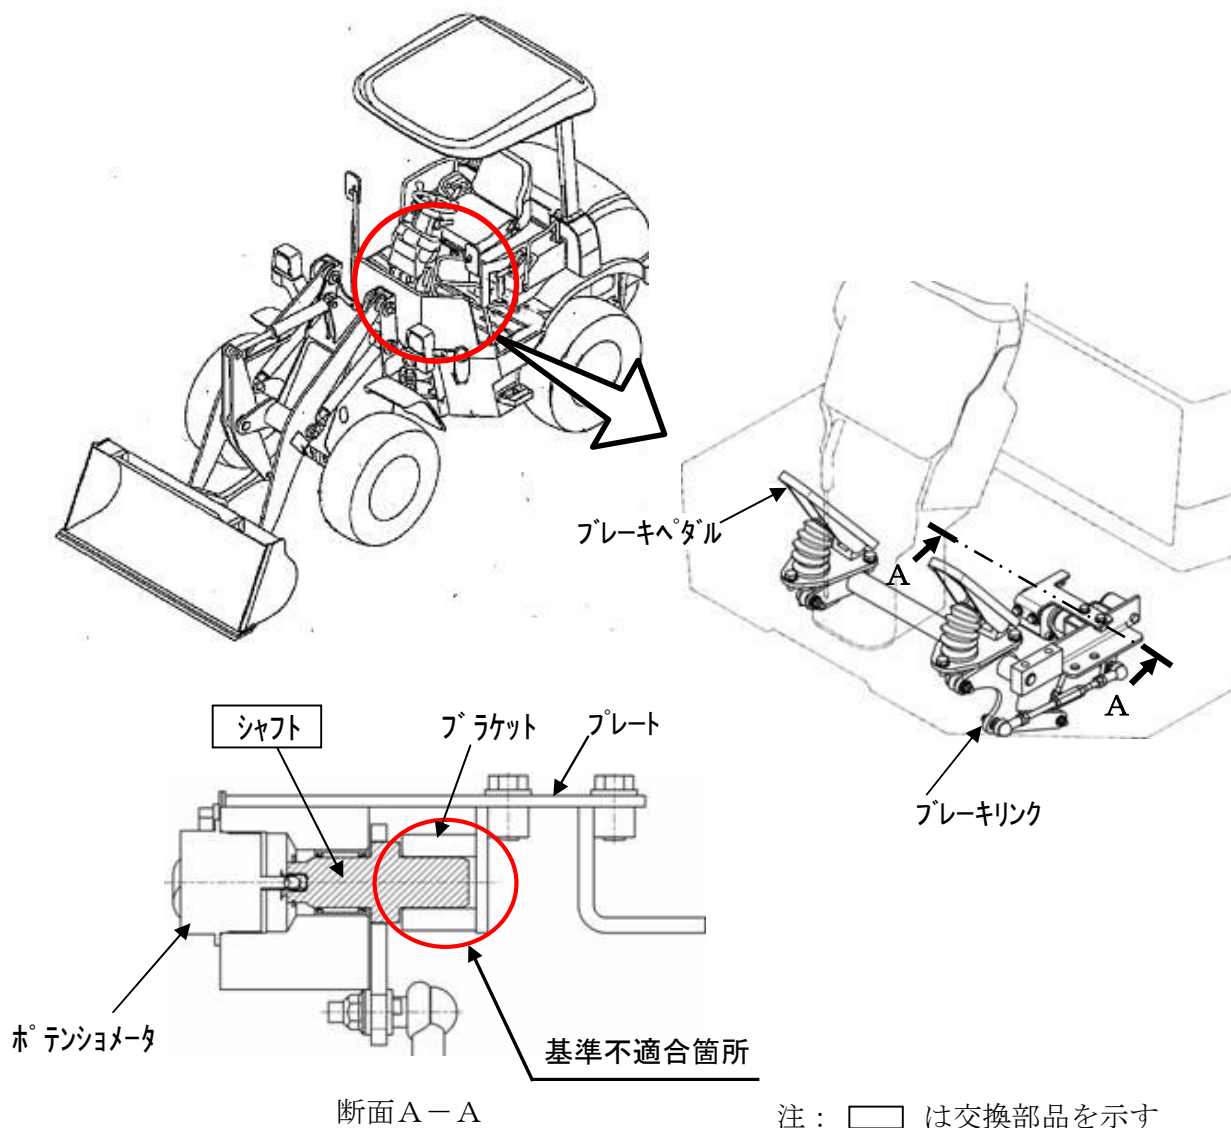
（ブレーキペダルの踏み込み量を計測するポテンシオメータにおいて、取付けシャフトの支持方法が不適切なため、当該シャフトが滑らかに動かないものがある。そのため、そのままの状態で使用を続けると、ブレーキ操作後にペダルが戻らず、走行不能になるおそれがある。）

全車両、ポテンシオメータ取付けシャフトを対策品と交換し、支持方法を変更する。

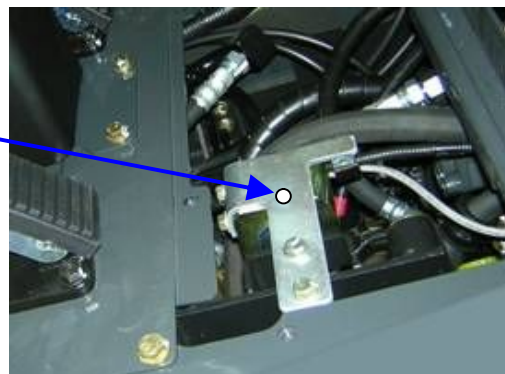
白ペイント塗布位置

プレート上面に白ペイントを塗布する。
