# 改善箇所説明図

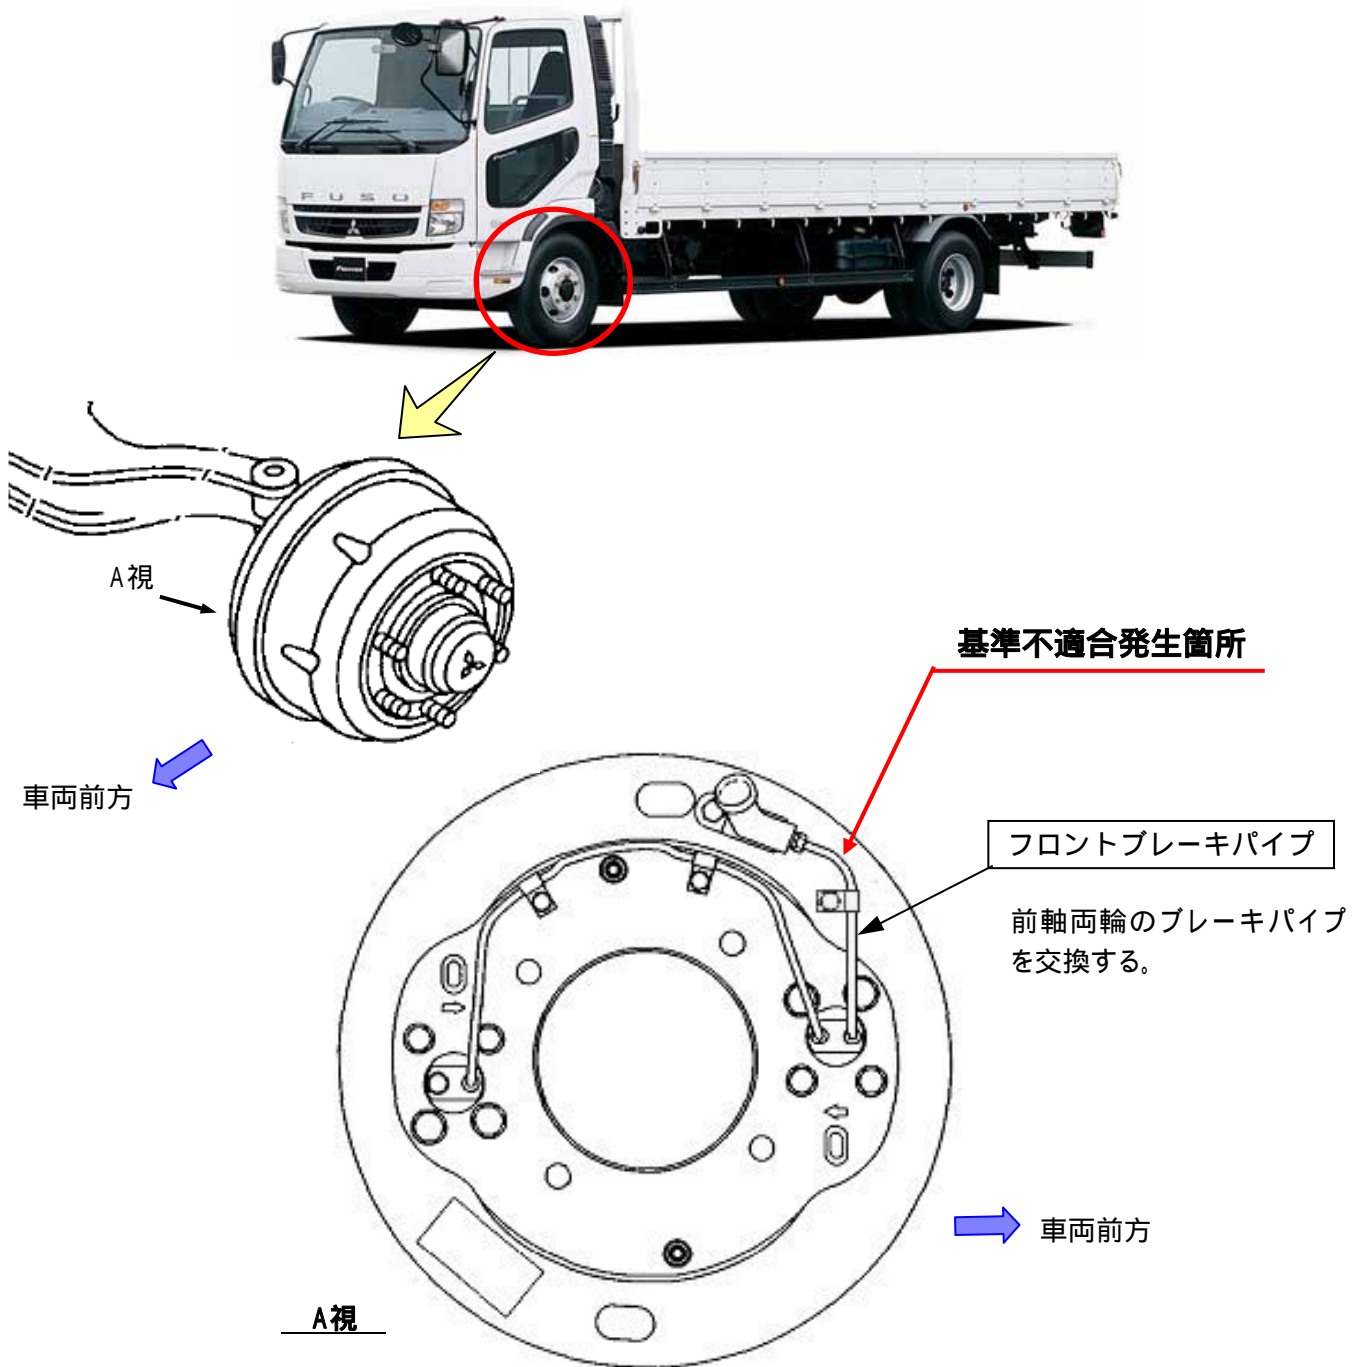
中型トラックの前軸において、誤品のブレーキパイプを装着したものがある。そのため、そのままの状態で使用すると、最悪の場合、ブレーキ液が滲み出して液量が減少し、制動力が低下するおそれがある。

注：□ は、交換部品を示す。

全車両、前軸両輪の当該ブレーキパイプを正規品に交換する。

識別：作業完了車には、助手席側リヤドアピラー스트ライカ付近に「MT55」の文字が記載された白黄色のシールを貼付ける。
