## 改善箇所説明図

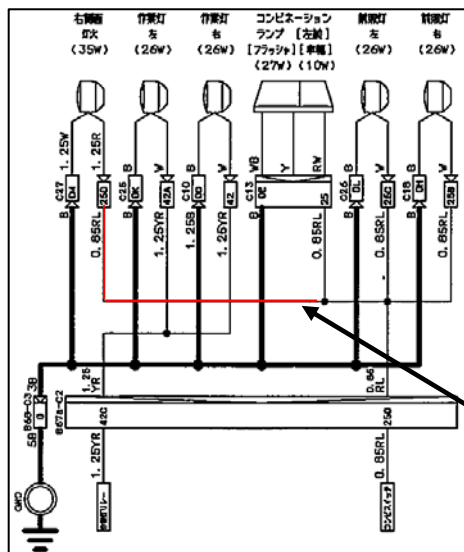
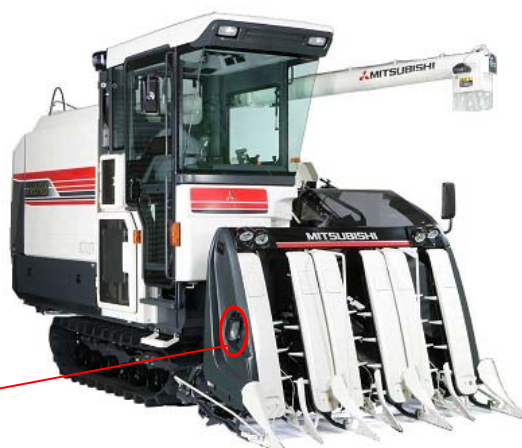
### 改善前

### 基準不適合発生箇所

走行中に使用しない灯火(作業灯)において、電気回路の図面指示を誤ったため、前照灯点灯時に作業灯が同時に点灯してしまう。

全車両、作業灯用電気回路を正しい回路に変更する。
