## 改善箇所説明図①

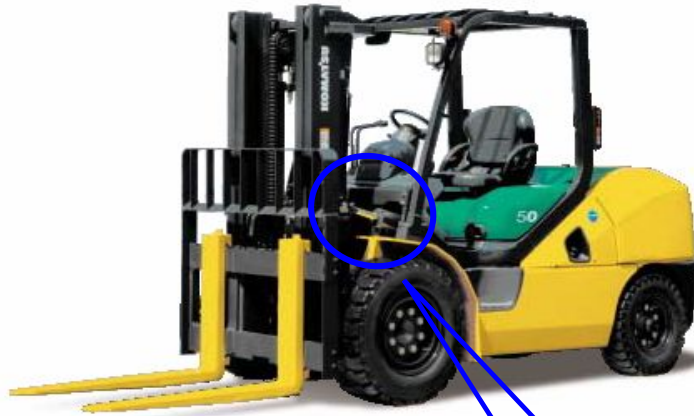
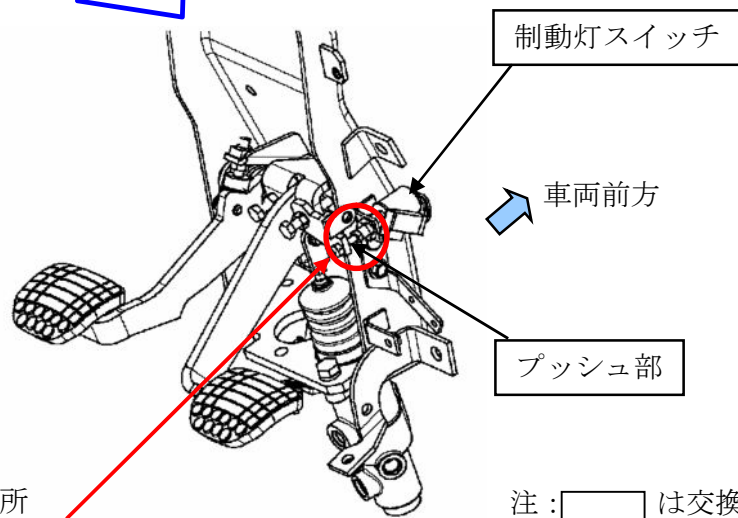
基準不適合箇所

注：□ は交換部品を示す

ブレーキペダルと制動灯スイッチの接触部のレイアウトが不適切なため、当該スイッチ内部の接点が破損することがある。そのため、制動灯が点灯しなくなるとともに、原動機が始動できなくなるおそれがある。

全車両、制動灯スイッチの接触部のレイアウトを変更するとともに、制動灯スイッチを新品に交換する。

識別：制動灯スイッチに白色ペイントを塗布する。
