## 改善箇所説明図②

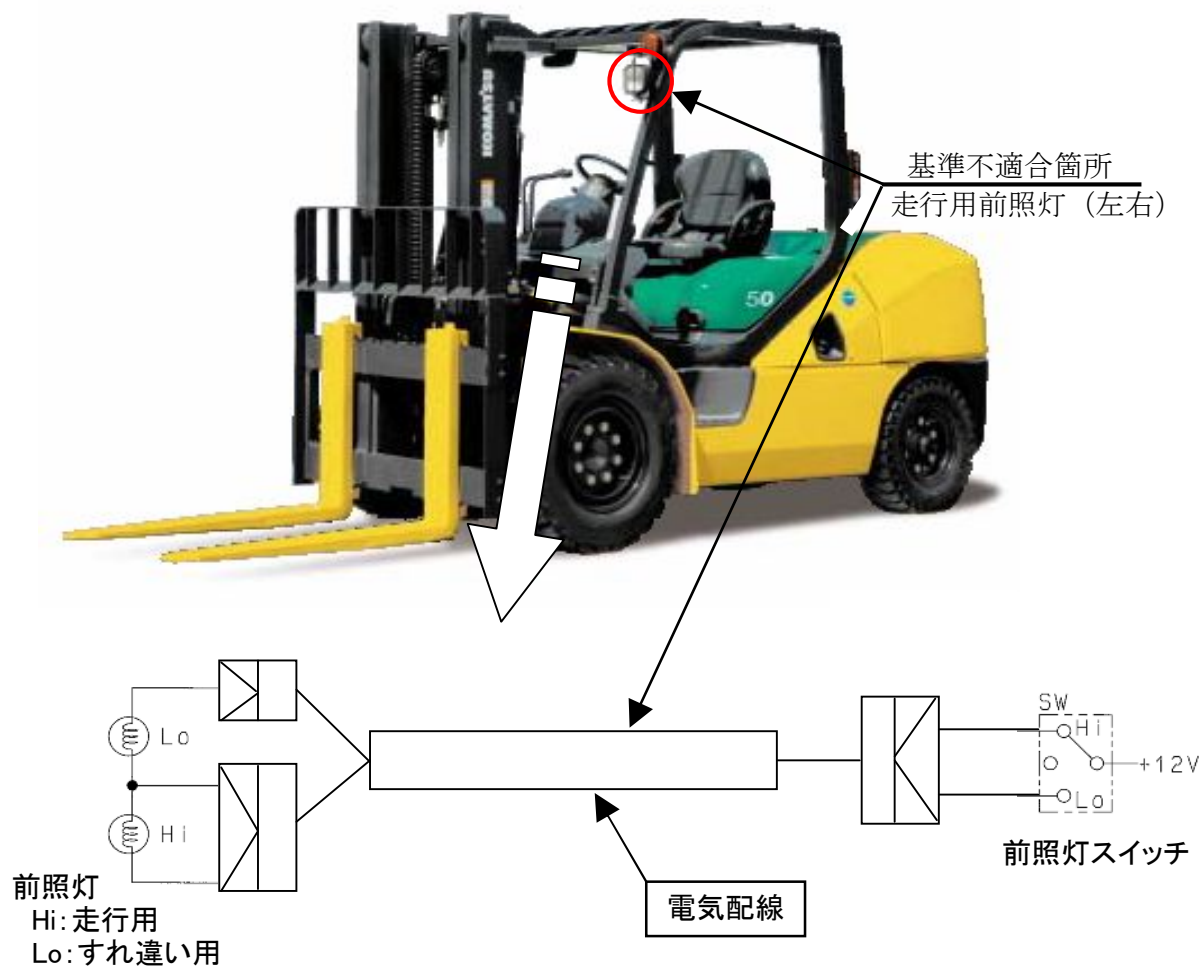
注：□ 追加工品を示す

（前照灯用電気配線の設計が不適切なため、走行用前照灯が点灯せず、すれ違い用前照灯が点灯してしまう。）

白色ペイントを塗布する

改善の内容：全車両、前照灯用電気配線を適切な状態に修正する。

識別：前照灯の側面に白色ペイントを塗布する。
