## 改善箇所説明図④

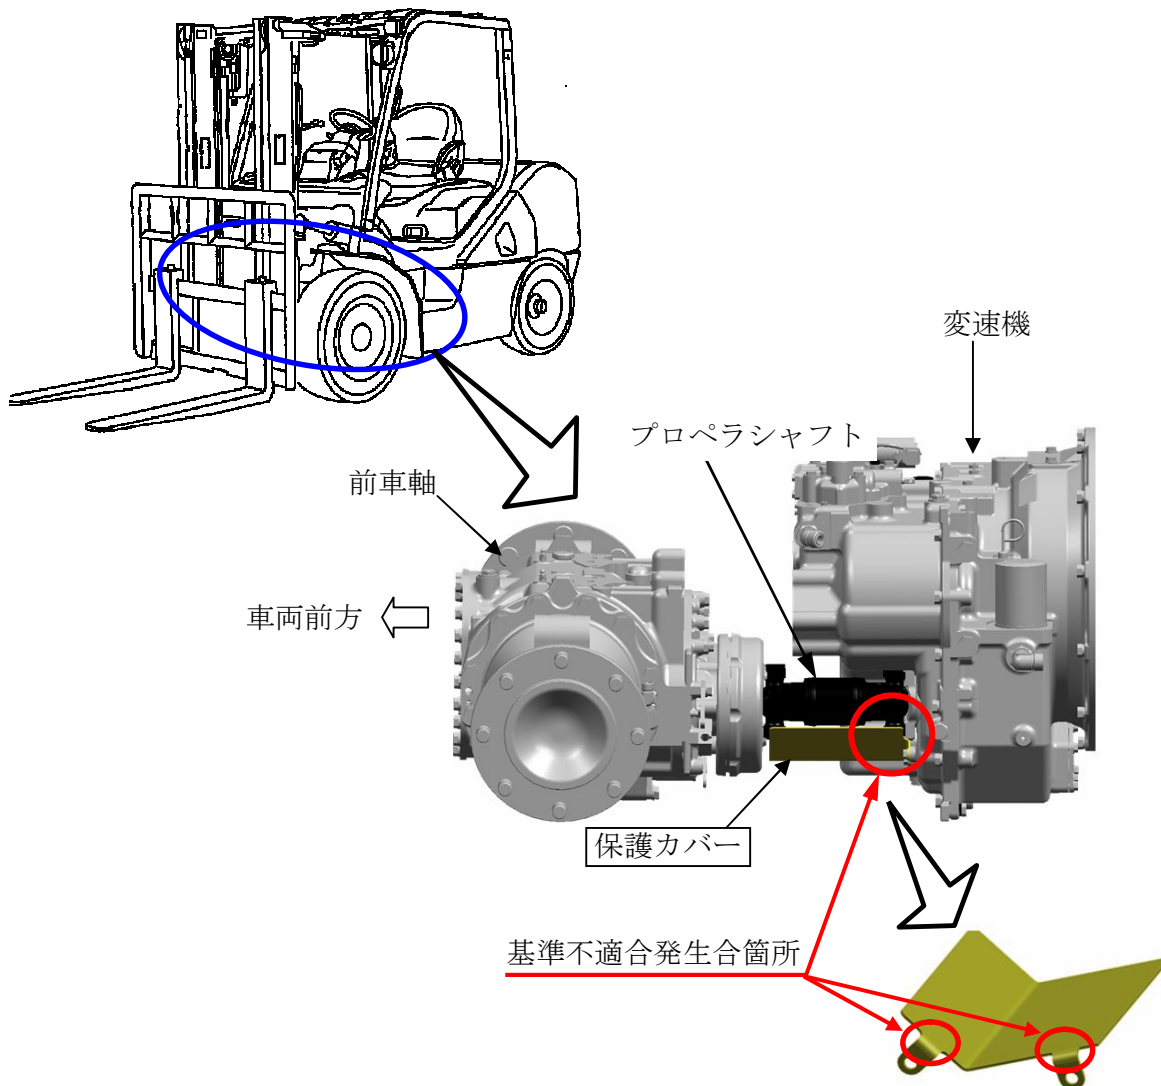
注: □ は交換部品を示す。

（プロペラシャフト保護カバーにおいて、取付部の強度が不足しているため、原動機の振動等により当該取付部に亀裂が発生するものがある。そのため、そのままの状態で使用を続けると、最悪の場合、プロペラシャフト保護カバーが脱落するおそれがある。）

全車両、当該保護カバーを対策品に交換する。

識別: 保護カバー側面に白色ペイントを塗布する。
