# 改善箇所説明図

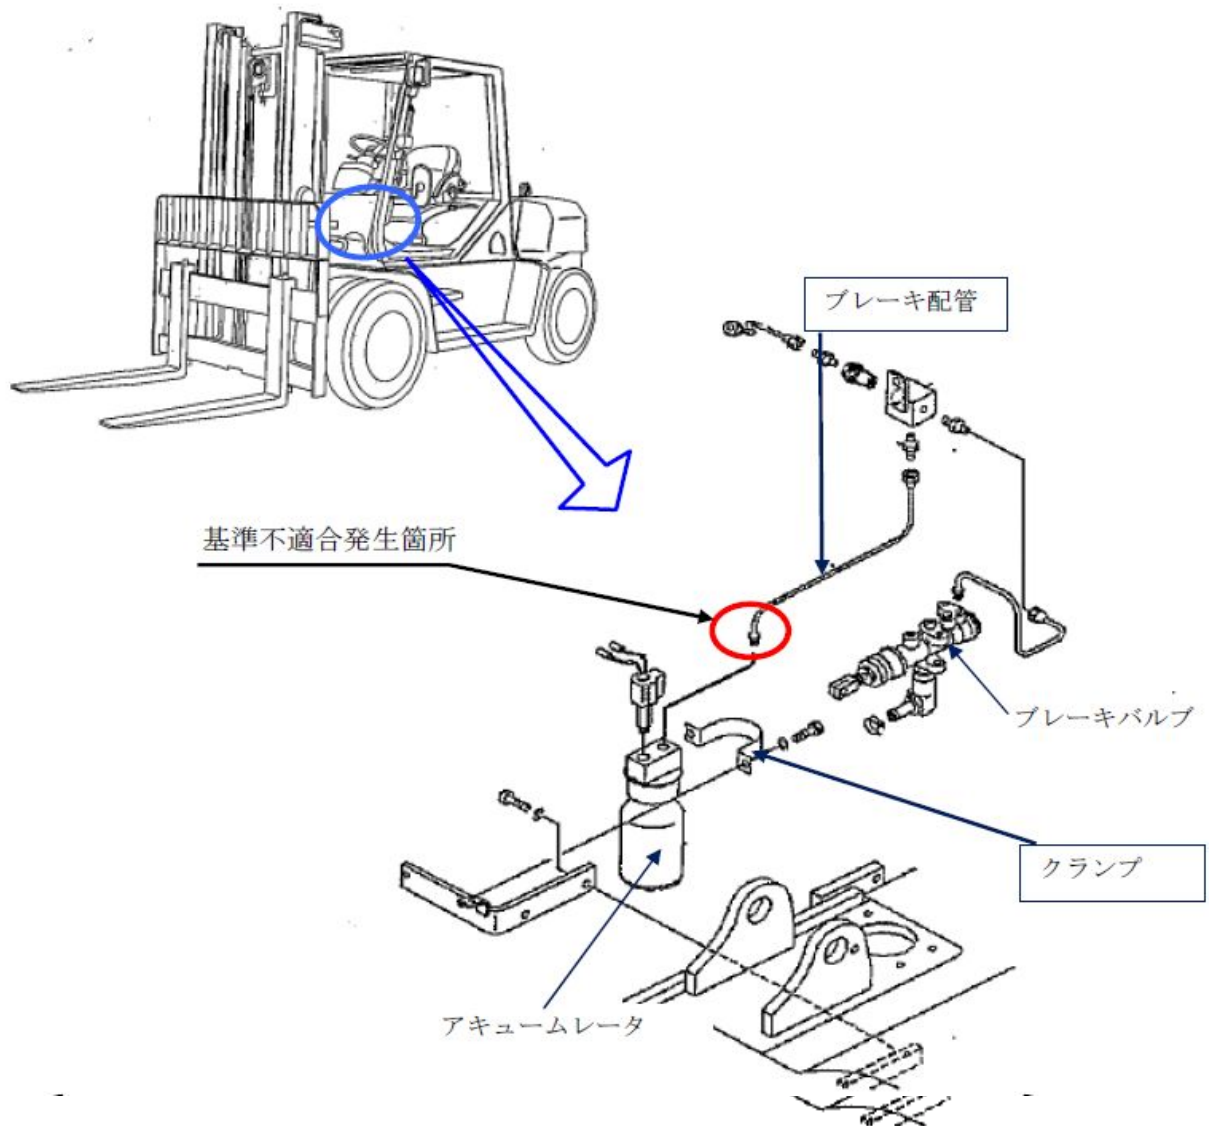
制動装置用アキュムレータ（蓄圧器）の固定方法が不適切なため、振動等により、当該アキュムレータに接続しているブレーキ配管に亀裂が発生する場合があります。そのため、ブレーキオイルが漏れ、制動力が低下するおそれがある。

注：   内は交換部品を示す。

全車両、当該アキュムレータの固定方法を変更するとともに、ブレーキ配管を対策品に交換する。

アキュムレータ側面に白ペイントを塗布する。
