## 改善箇所説明図

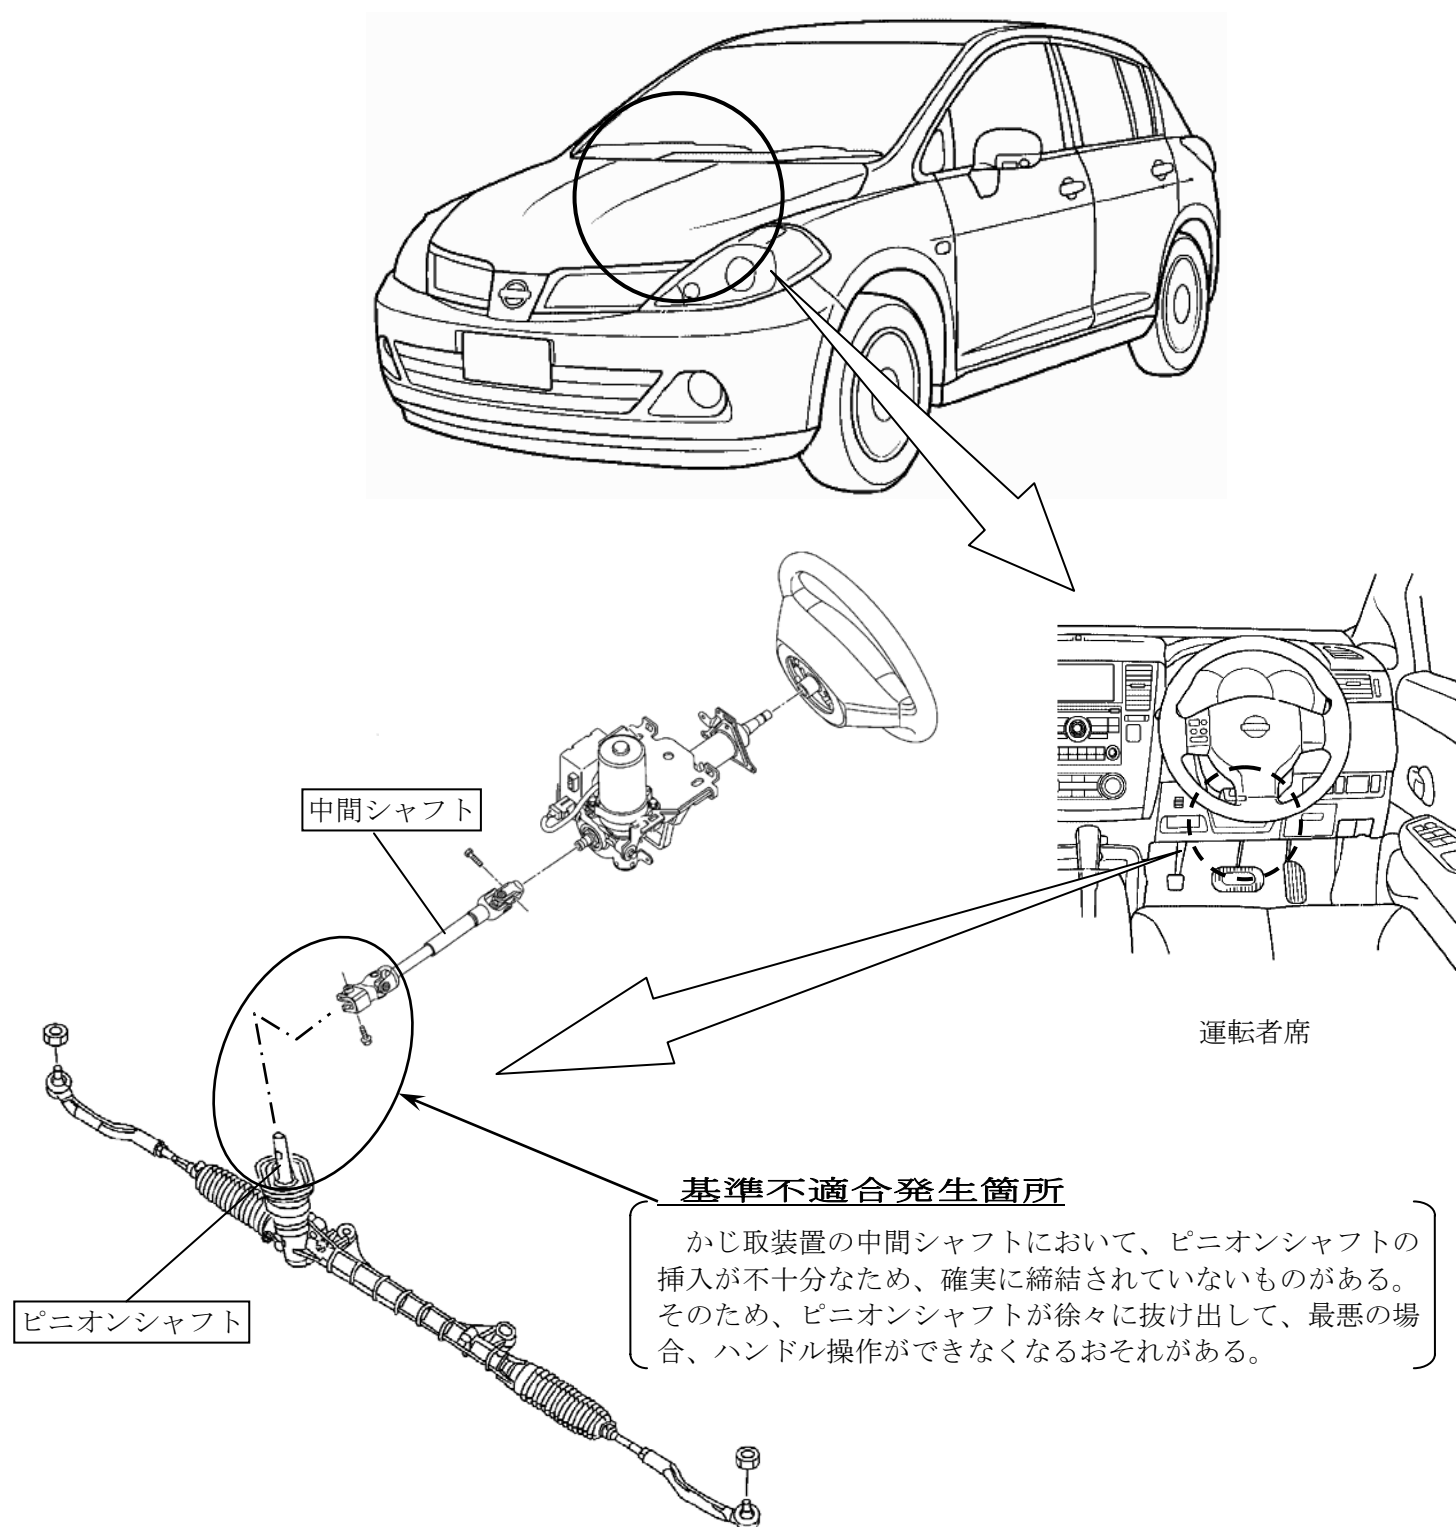
注：  は、点検及び再組み付け部位を示す。

全車両、当該ピニオンシャフトの挿入代を点検し、挿入代が不十分な場合は、適切に挿入して組み付ける。

識別：銀色のシールをモデルナンバープレートに貼り付ける。
