## 改善箇所説明図②

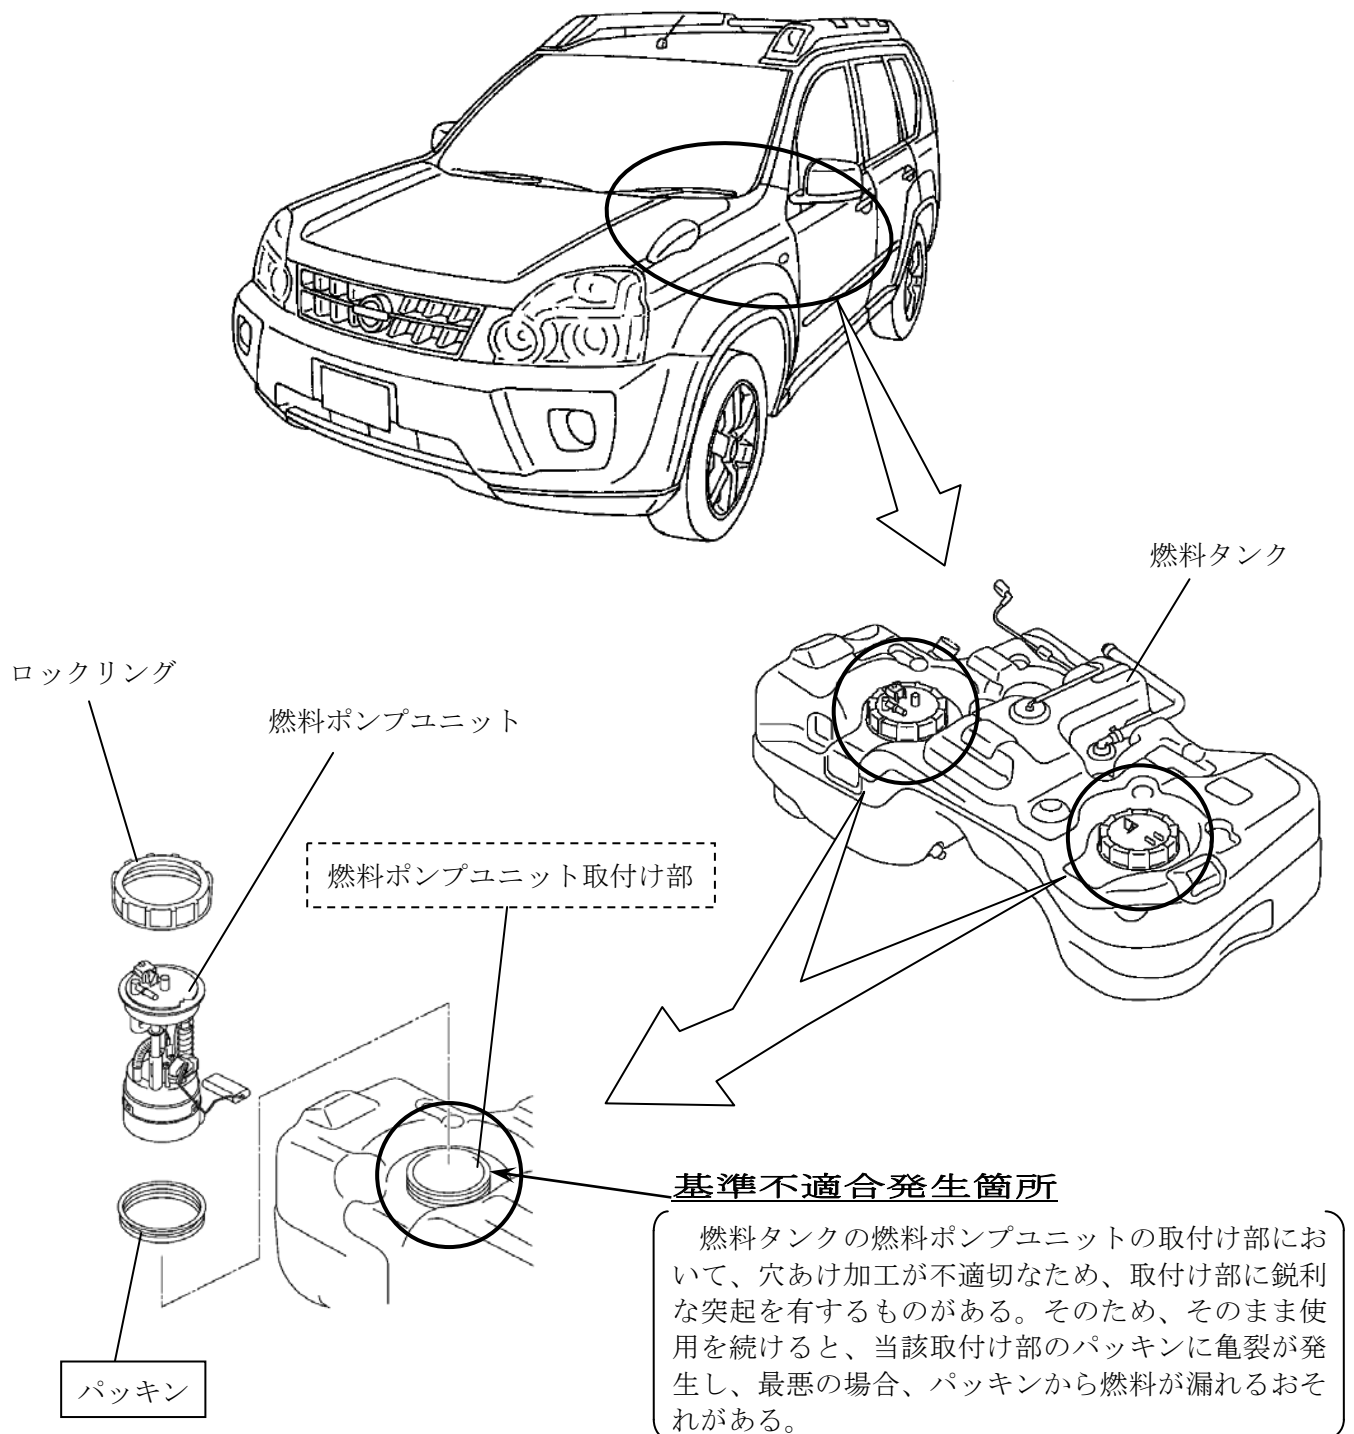
注：  は、交換部品を示す。  は、修正部位を示す。

全車両、当該燃料ポンプユニットの取付け部を修正し、パッキンを新品と交換する。

識別：銀色のシールをモデルナンバープレートの右横に貼り付ける。
