## 改善箇所説明図

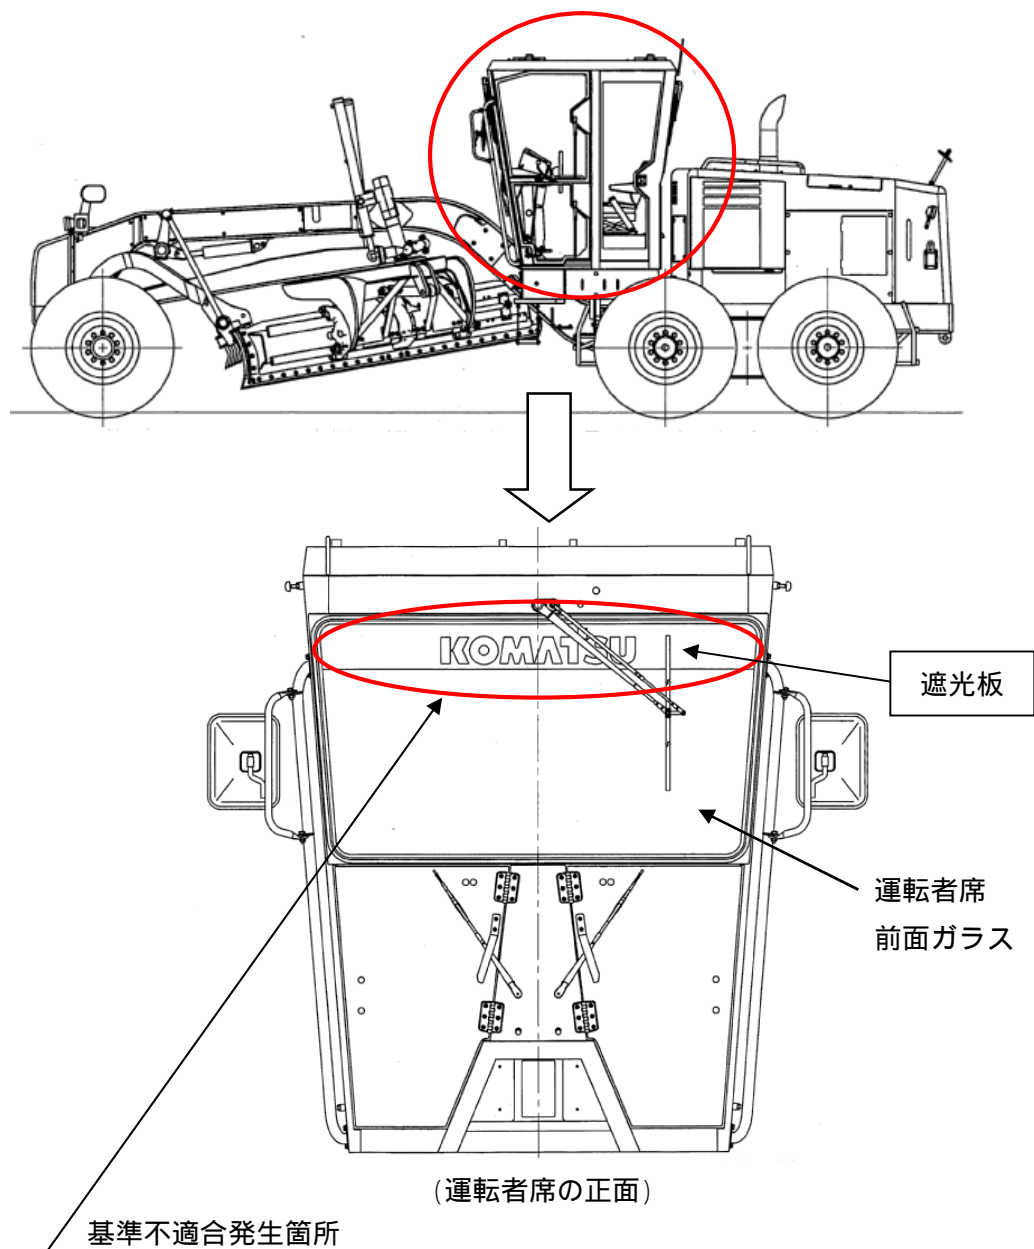
注：  は、取外し部品を示す。

〔 前面ガラスに遮光板を貼付したため、道路運送車両の保安基準に適合していない。 〕

改善措置の内容：全車両、前面ガラスの遮光板を取り外す。

識別：外観上、遮光板の有無にて容易に識別が可能のため、特別な識別の追加は  
おこなわない。
