## 改善箇所説明図

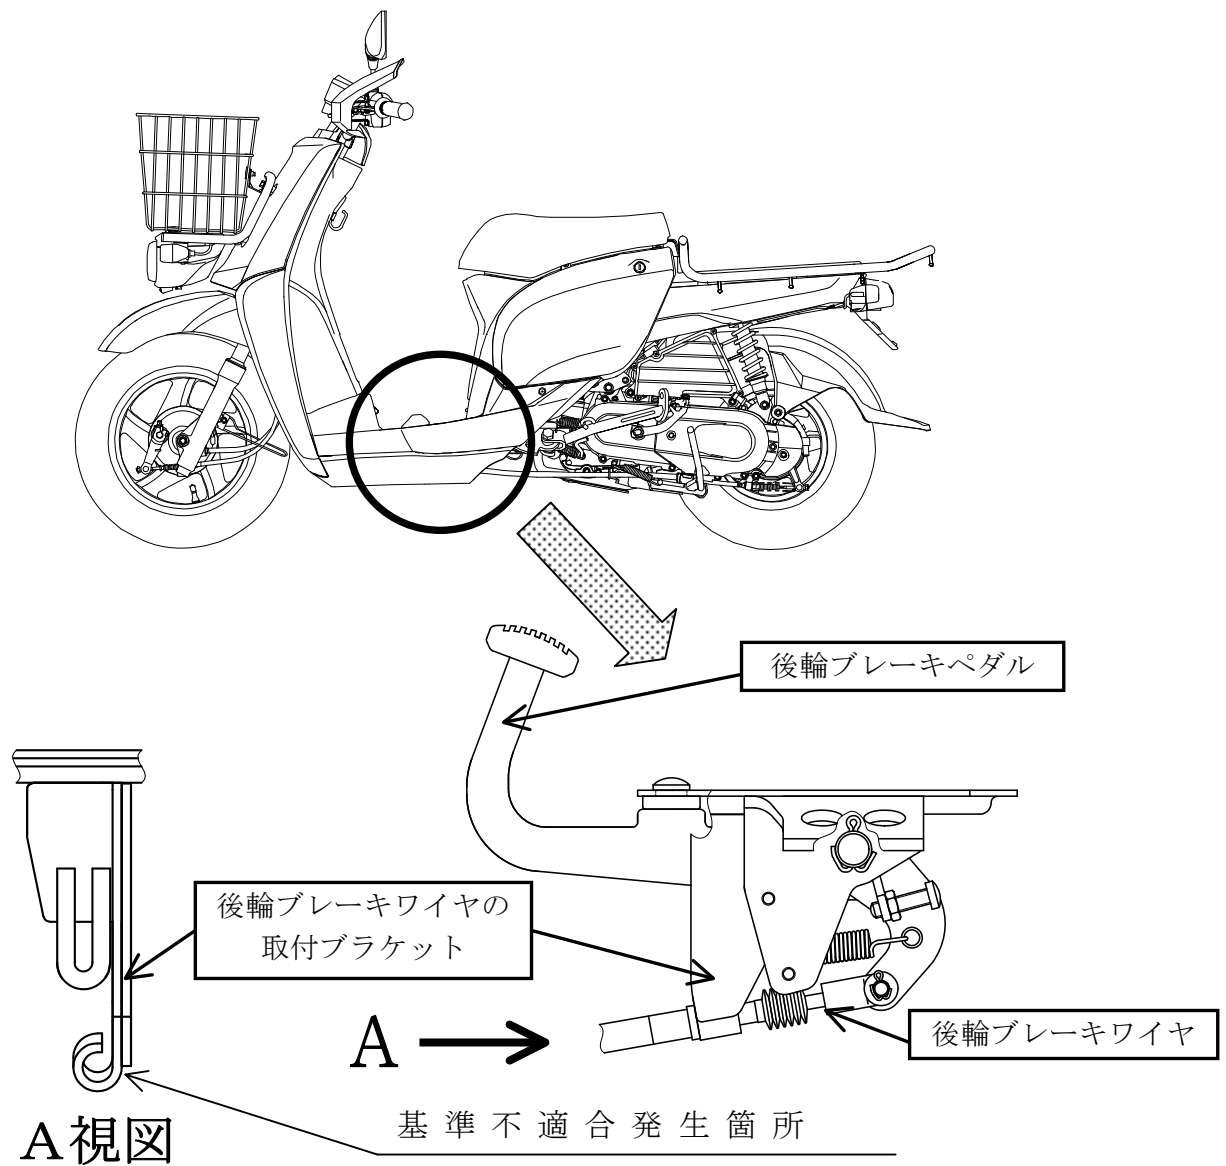
後輪ブレーキワイヤの取付ブラケットの溶接が不適切なため、足踏み式後輪ブレーキを過大な力で踏み込むと当該ブラケットが変形することがある。そのため、そのまま使用を続けると、インナーワイヤがアウターワイヤ端部と擦れて折損し、最悪の場合、後輪ブレーキが効かなくなるおそれがある。

改善の内容：全車両、当該ブラケットを良品と交換するとともに、後輪ブレーキペダルと後輪ブレーキワイヤを新品と交換する。

識別：後輪ブレーキペダルに白ペイントを塗布する。
