## 改善箇所説明図

### 基準不適合発生箇所:

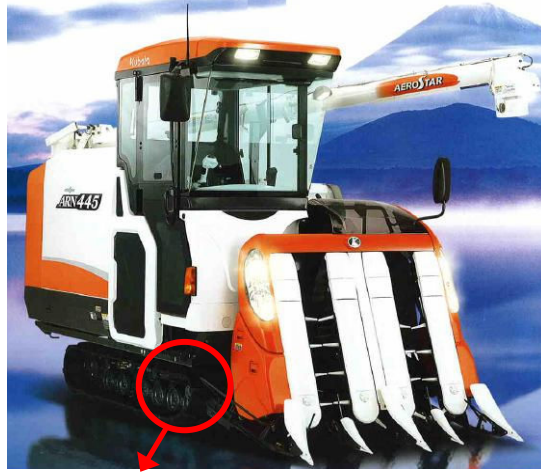
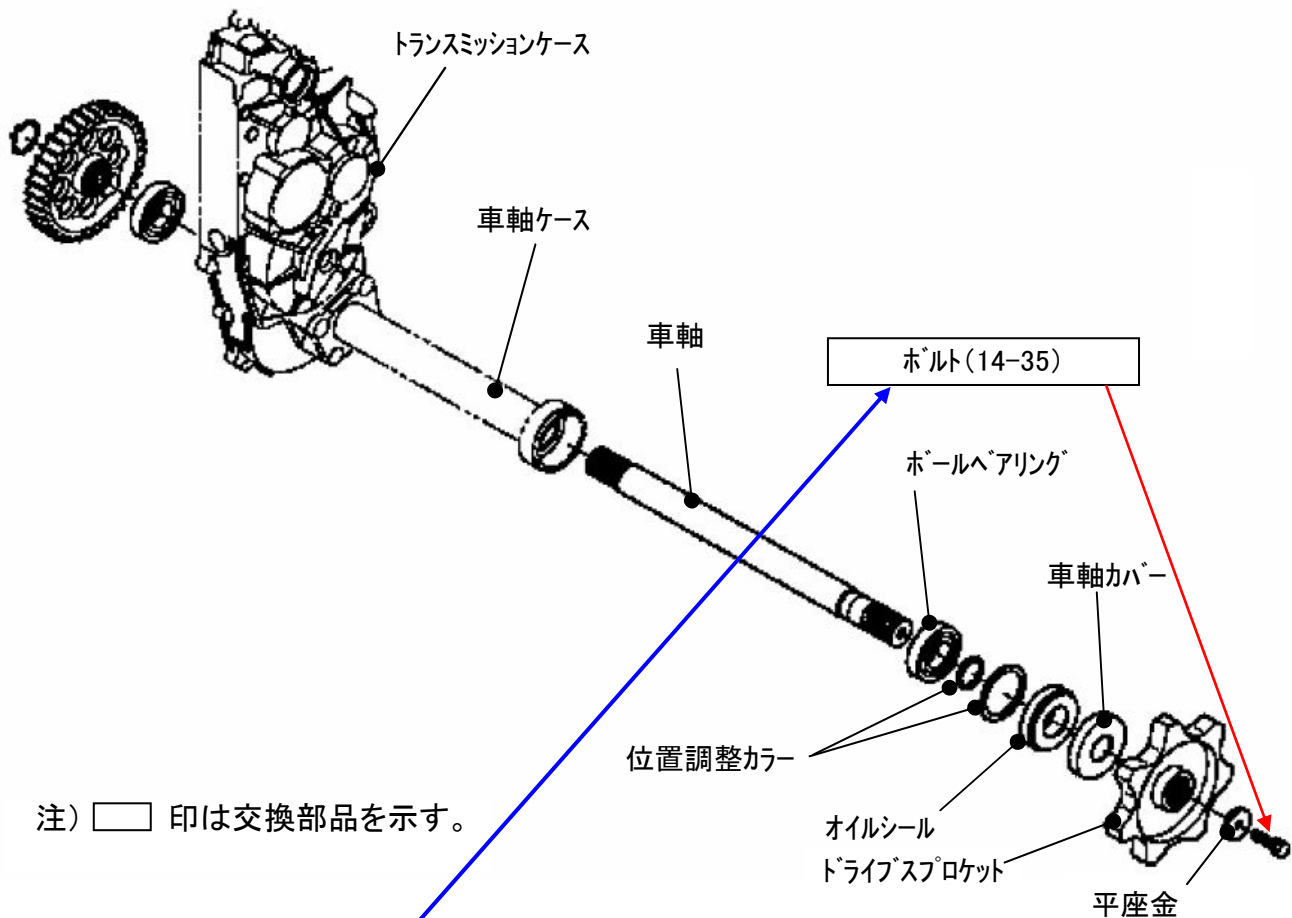
注) □ 印は交換部品を示す。

刈取脱穀作業車の走行装置において、ドライブスプロケット取付けボルトの締付トルクが不足しているものがある。そのため、そのままの状態で使用を続けると当該ボルトが折損し、最悪の場合、ドライブスプロケットが脱落するため走行不能となるおそれがある。

全車両、ドライブスプロケット取付けボルトを対策品に交換し、締付トルクを上げて締付ける。

ボルトを指示トルクで締付後、頭部に白ペイントを追加する。
