## 改善箇所説明図

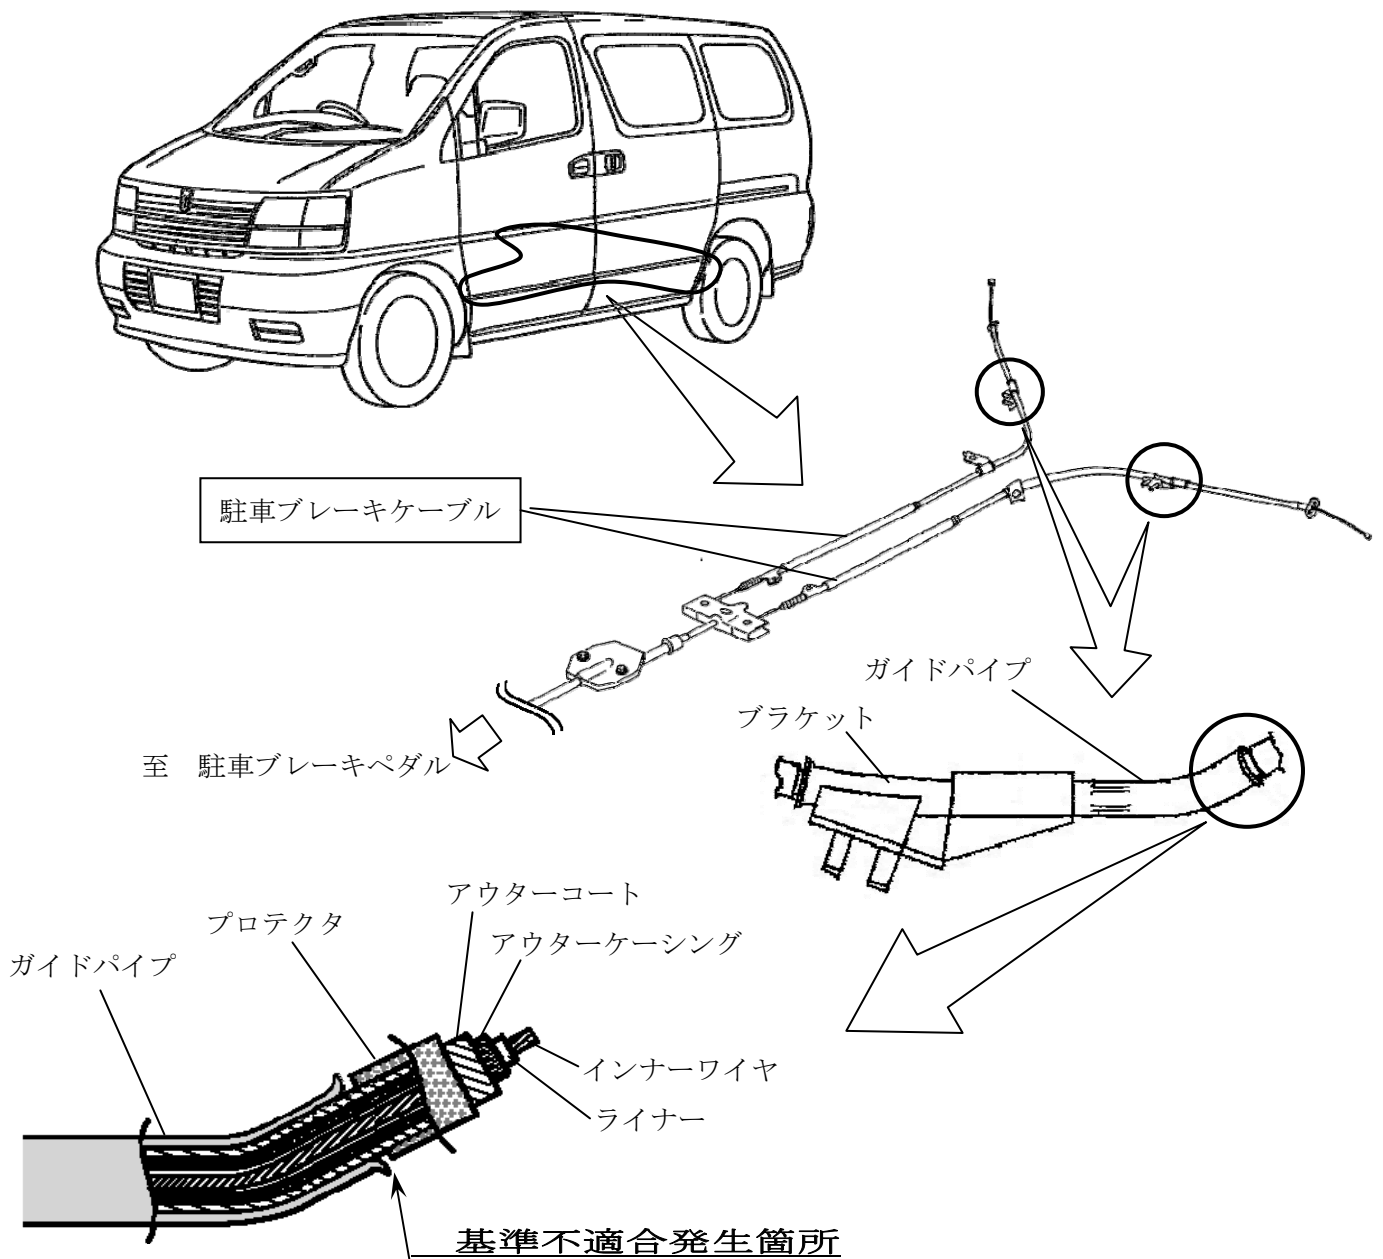
駐車制動装置において、駐車ブレーキケーブルを車両側に固定するブラケットのガイドパイプと当該ブレーキケーブルを保護するプロテクタの間に隙間があるため、砂や砂利等がガイドパイプ内に侵入し、当該ケーブルのアウターコートが摩耗するものがある。そのため、そのままの状態で使用を続けると、ケーブル内に侵入した水等よりアウターケーシングが腐食して折損し、インナーワイヤと干渉することがあり、最悪の場合、インナーワイヤが折損し、駐車ブレーキが作動しなくなるおそれがある。

注：  は、交換部品を示す。

全車両、当該駐車ブレーキケーブルを対策品と交換する。

識別：銀色のシールをモデルナンバープレートに貼り付ける。
