## 改善箇所説明図

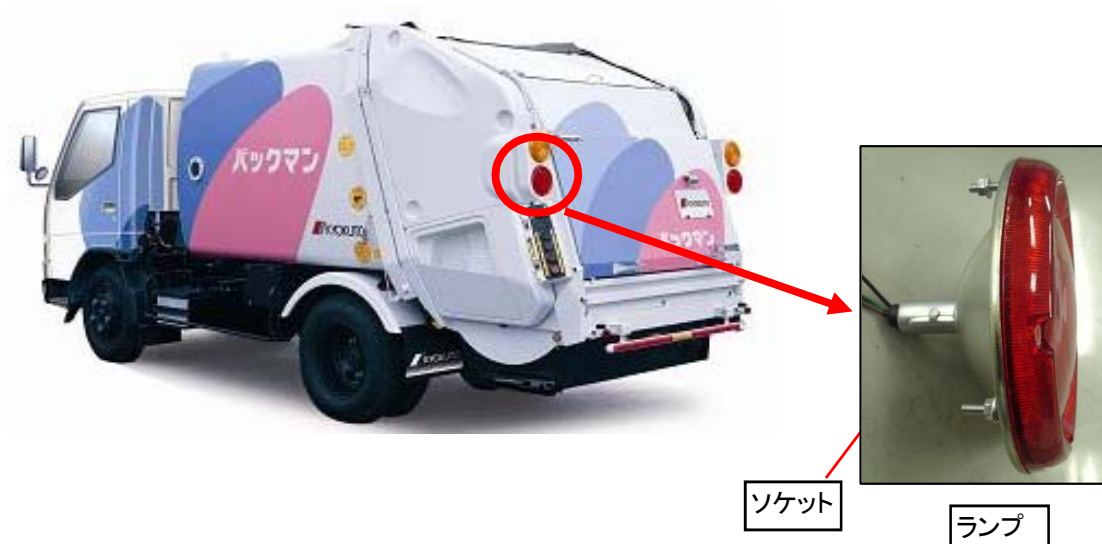
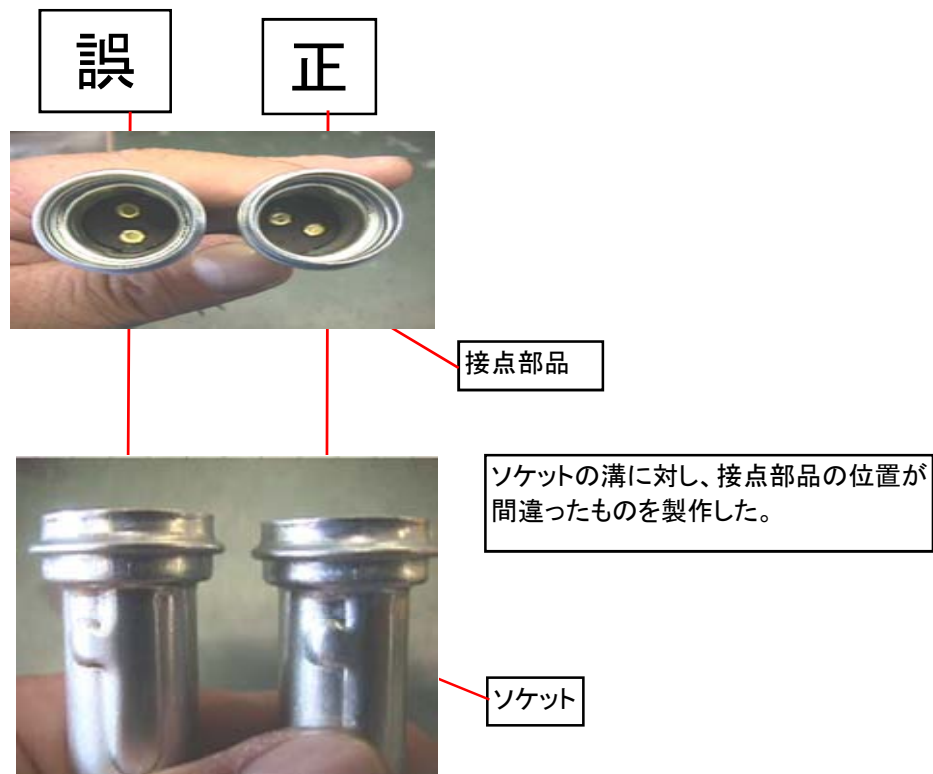
塵芥車の車両後部に備えている尾灯兼用の制動灯において、ソケットの端子部が間違っており取り付けられたものがある。そのため、走行時の振動等により、電球とソケットが接点不良を起こし、不点灯となるおそれがある。

全車両、当該ソケットを点検し、誤った部品が付いている場合には、当該灯火を正規品に交換する。

改善実施済車には、運転者席側ドア開口部のドアロックストライカ付近に、No. 2435のステッカを貼付する。
