## 改善箇所説明図

### 基準不適合の内容

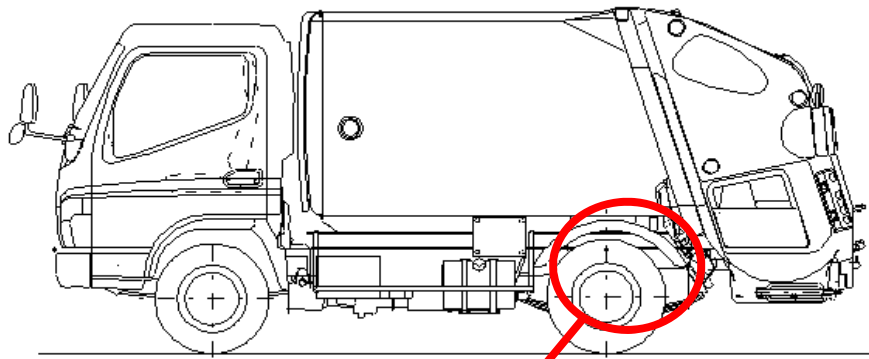
塵芥車において、荷台をシャシフレームに固定するマウンティングブラケットと後輪タイヤの隙間確保が不適切なため、段差乗り上げ時などに、後輪内側のタイヤが接触し損傷するおそれがある。

マウンティングブラケットの位置を変更し、隙間を確保する。また、当該タイヤを点検し、接触による損傷があるものはタイヤを新品に交換する。
