## 改善箇所説明図

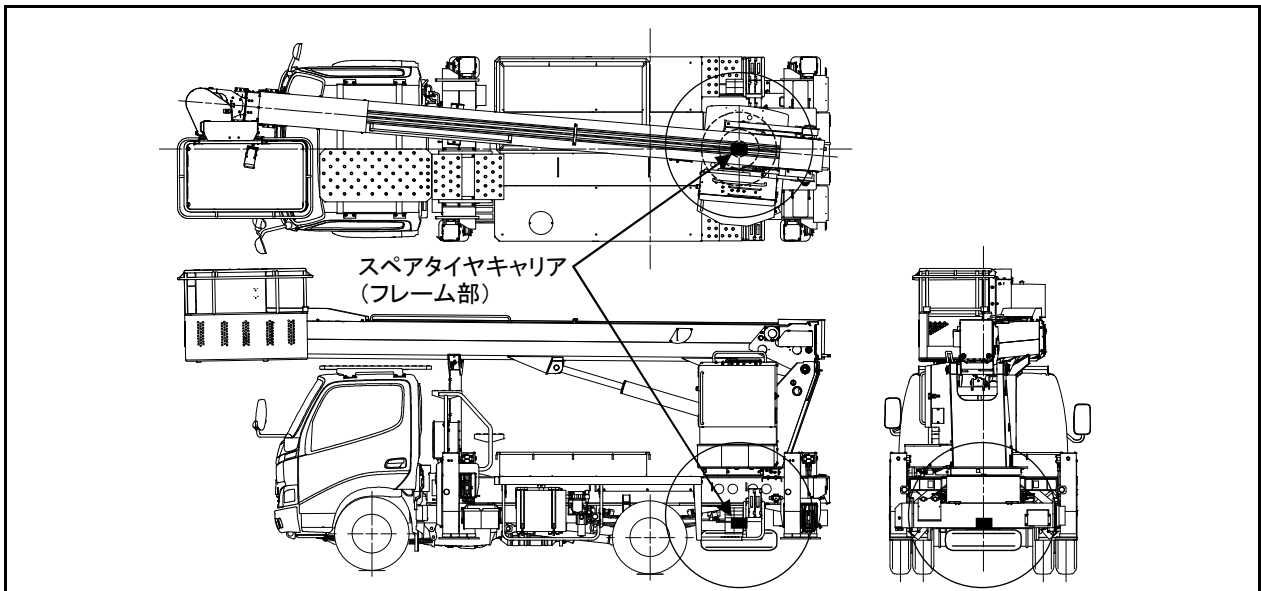
スペアタイヤキャリアのつり具の選定を誤ったため、スペアタイヤキャリアの掛り代が不適切になる場合がある。そのため、最悪の場合、走行振動等によりスペアタイヤが脱落するおそれがある。

該当車両は、スペアタイヤキャリアを対策品と交換する。
