## 改善箇所説明図

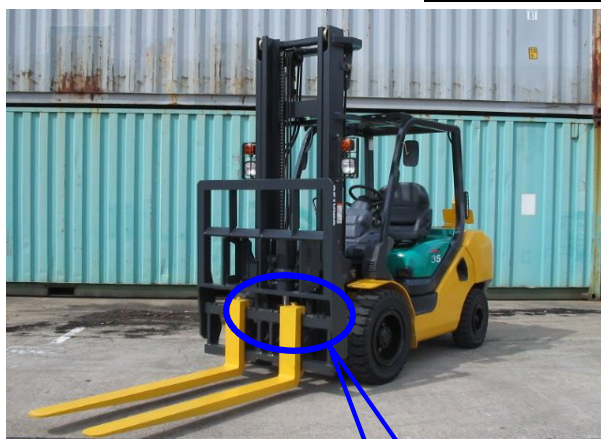
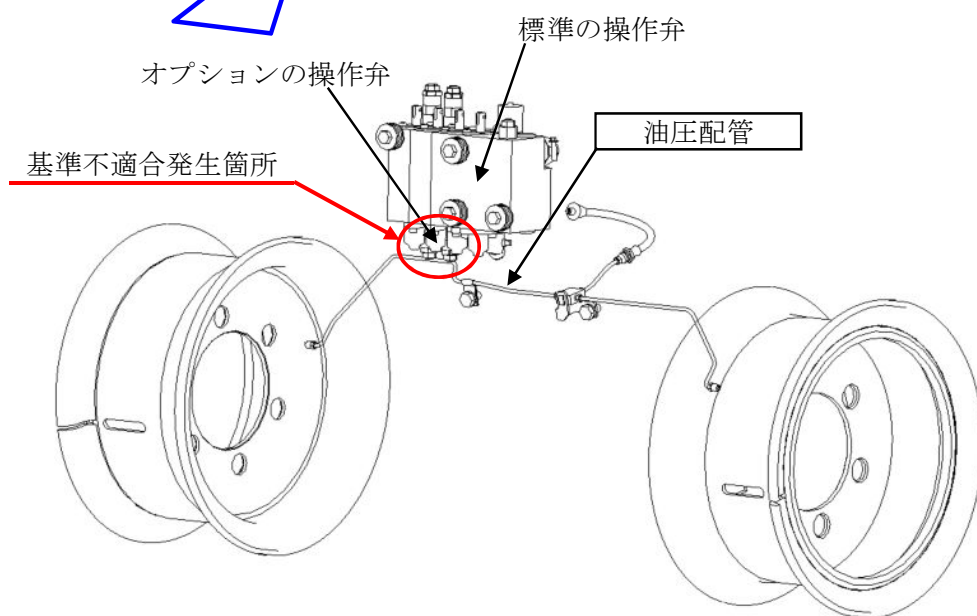
注：□ は交換部品を示す。

（制動装置において、油圧配管の取り回しが不適切なため、オプション装着の操作弁と干渉するものがある。そのため、そのままの状態で使用を続けると、走行中の振動により当該配管が損傷し、制動力が低下するおそれがある。）

全車両、制動装置の油圧配管を対策品に交換する。

油圧配管クランプ部に白色ペイントを塗布する。

白色ペイント塗布
