## 改善箇所説明図

### 不具合発生箇所

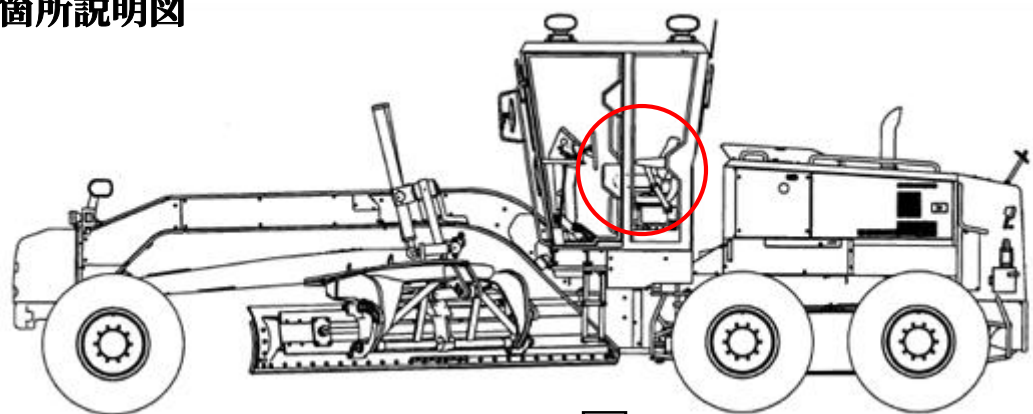
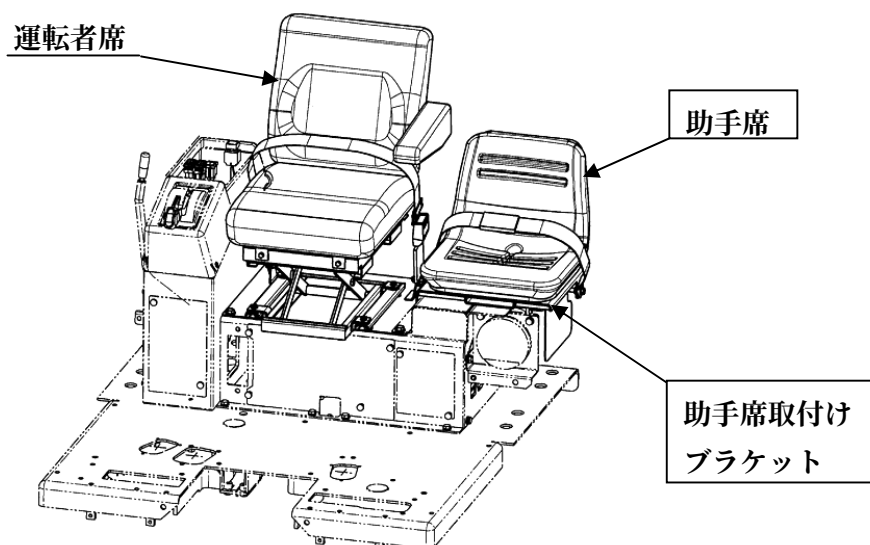
注：  は交換部品を示す。

〔 助手席において、座席の奥行の寸法が不足しているため、保安基準に適合していない。 〕

〔改善後〕

〔改善前〕

改善措置の内容： 全車両、助手席及びブラケットを対策品に交換する。

識別： 助手席の形状で識別する。
