## 改善箇所説明図

### 基準不適合発生箇所

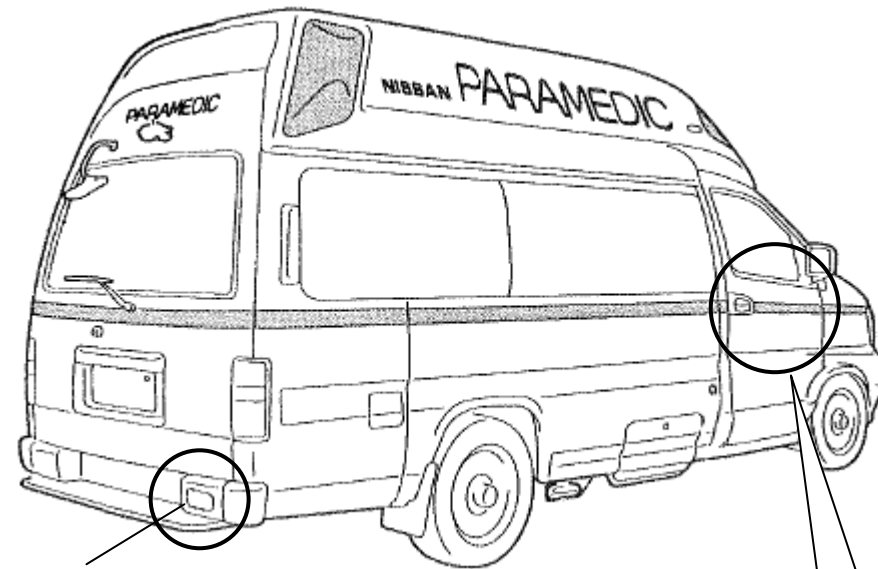
後部雾灯

後部霧灯の点灯操作状態表示装置及び電気回路が不適切なため、点灯操作状態が表示されない。また、前照灯又は前部霧灯が点灯していない状態で後部霧灯が点灯し、道路運送車両の保安基準に適合しない。

全車両、当該電気回路に補助回路を追加するとともに、後部雾灯スイッチを対策品と交換する。また、点灯操作状態表示灯を追加する。

識別：銀色のシールをモデルナンバープレートの右横に貼り付ける。

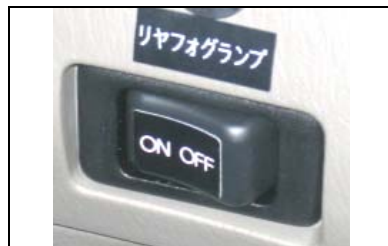
後部雾灯スイッチ（改善前）

点灯操作状態表示灯(追加)

後部雾灯スイッチ（改善後）
