後部突入防止装置

### 不具合発生箇所

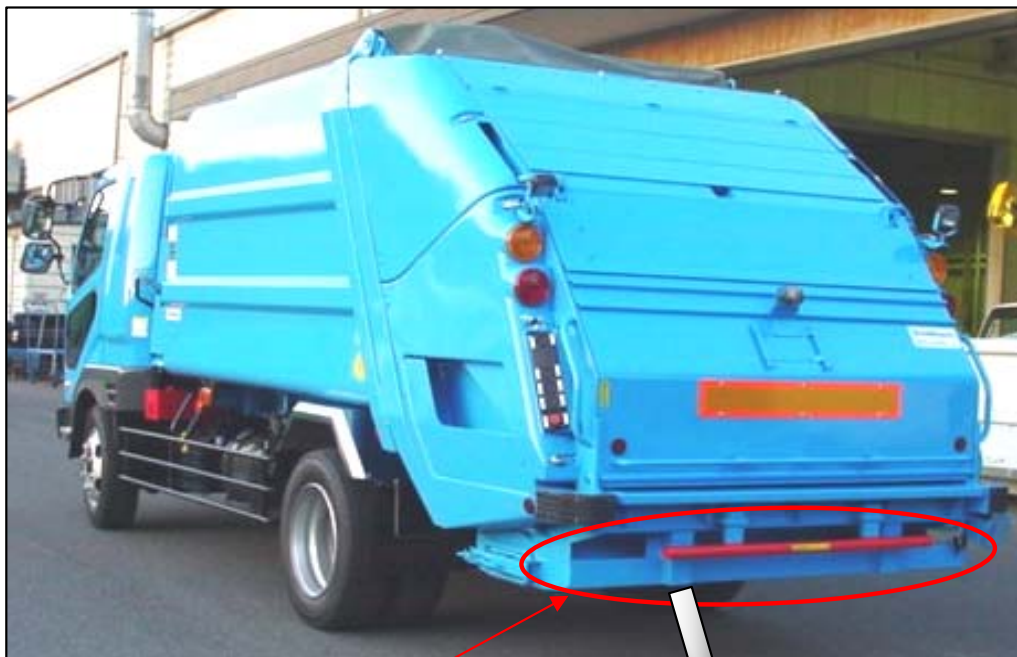
溶接部不具合発生箇所

後部突入防止装置の溶接取付部位において、溶接の未施工箇所があるため溶接部強度が不足し、保安基準に適合していないものがある。

当該溶接部に溶接を追加する。

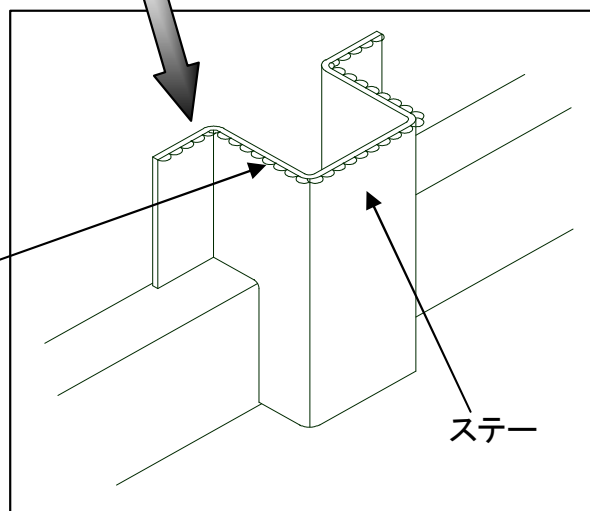
注: ☐ は補強する部品を示す。

突入防止装置の右端下面に黄色の識別シールを貼る。
