## 改善箇所説明図

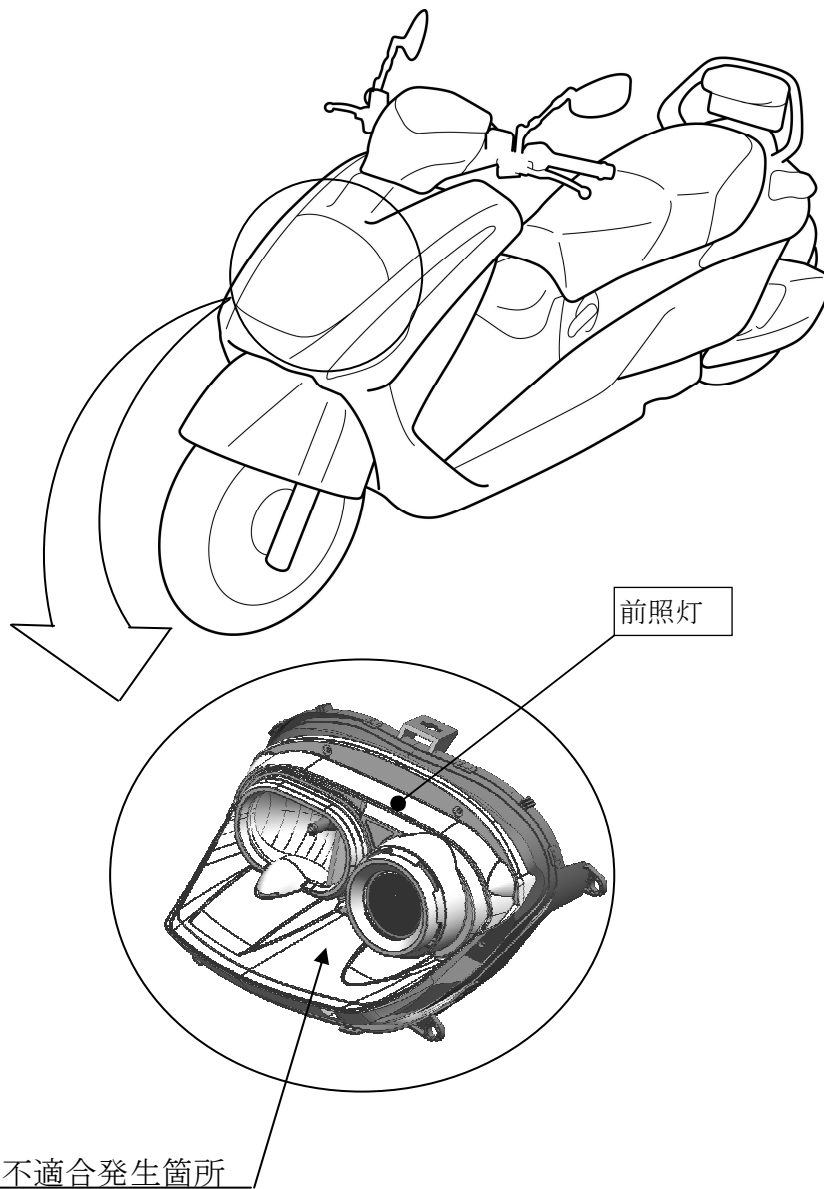
前照灯の製造工程が不適切なため、走行用前照灯とすれ違い用前照灯の照射角度差が大きいものがある。そのため、前照灯の照射位置が保安基準を満足しないおそれがある。

注：  は交換部品を示す。

### 改善の内容

全車両、前照灯を良品と交換する。

識別：当該前照灯に白色ペイントを塗布する。
