## 改善箇所説明図

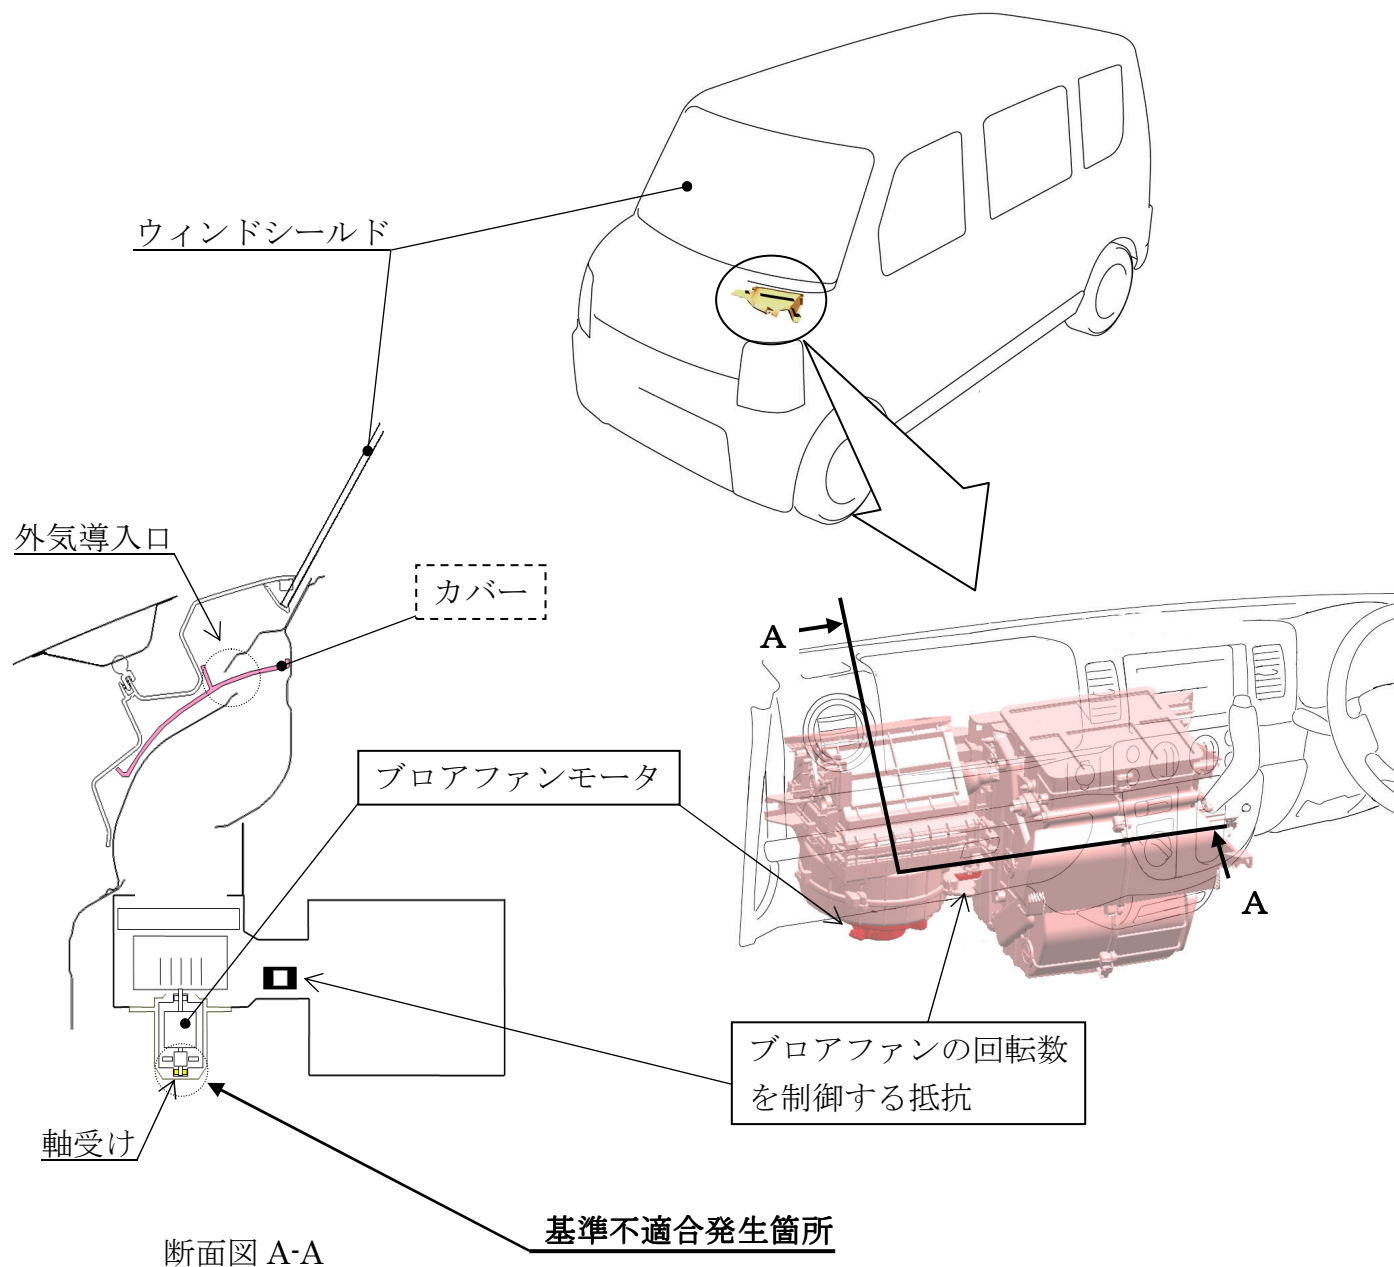
エアコンの外気導入口の構造が不適切なため、雨水がブロアファンモータ部に浸入し、当該モータの軸受けが錆びて固着するものがある。そのため、ブロアファンモータが停止してデフロスタが作動しなくなる。また、マニュアルエアコン仕様においては、ブロアファンの回転数を制御する抵抗のヒューズが溶断せず、最悪の場合、火災に至るおそれがある。

注：  は交換部品、 は追加部品を示す。

全車両、外気導入口にカバーを追加するとともに、ブロアファンモータを点検し、錆が発生しているものはブロアファンモータを新品に交換する。また、マニュアルエアコン仕様は、ブロアファンモータに錆が発生しているものは、回転数を制御する抵抗を対策品に交換する。

識別：ID プレートに赤色のシールを貼付する。
