## 改善箇所説明図

### 基準不適合発生箇所

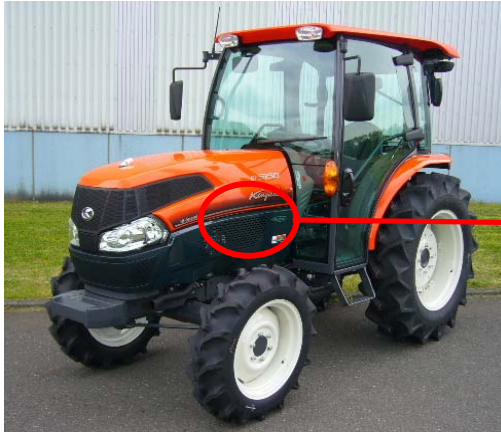
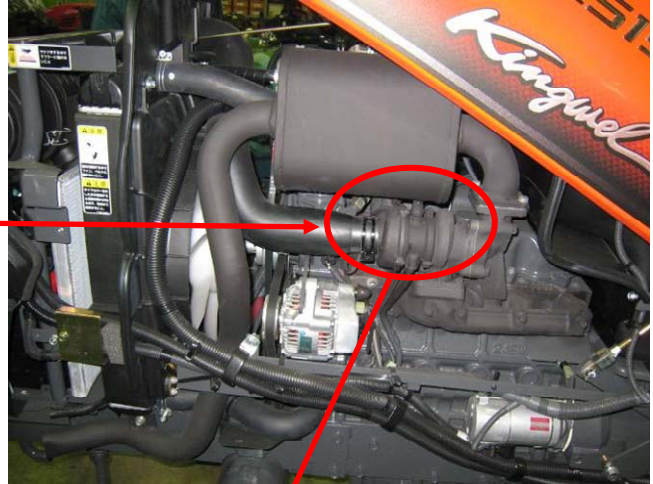
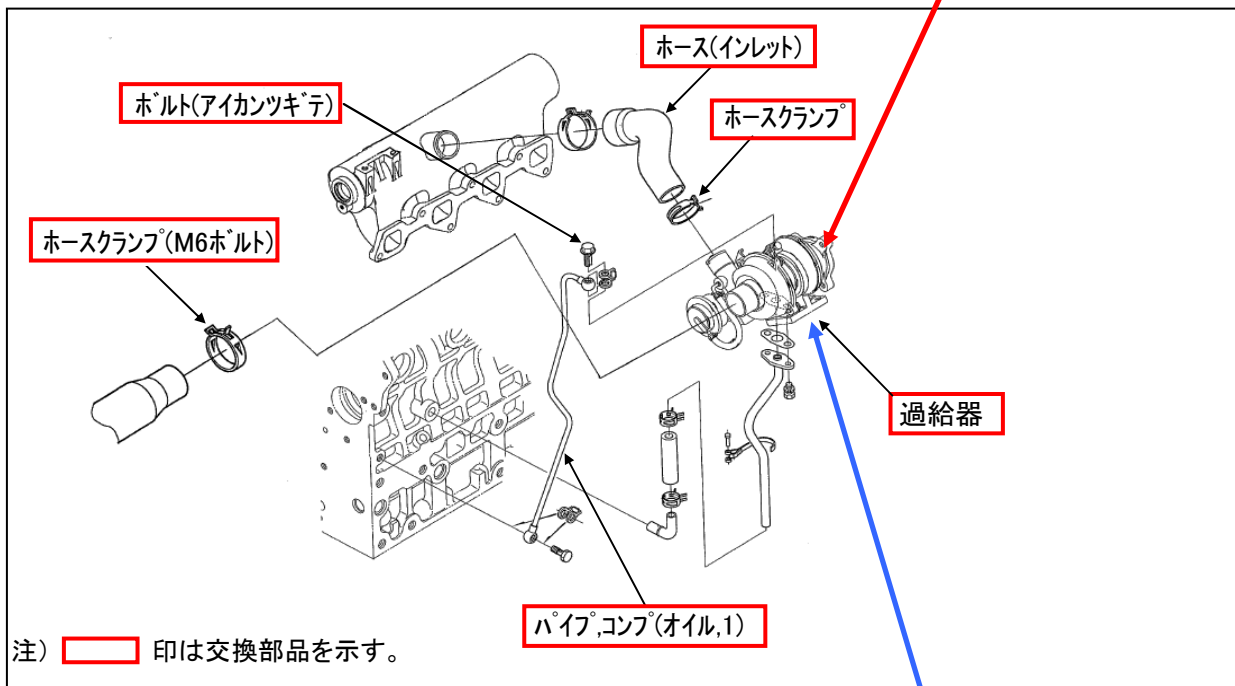
ディーゼルエンジンを搭載したトラクタの過給器に誤品を組付けたため、エンジンへの空気量が過剰になることがある。そのため、排出ガス中の窒素酸化物が増加し、排出ガス値が保安基準を超えるおそれがある。

全車両、過給器一式を正規品と交換する。

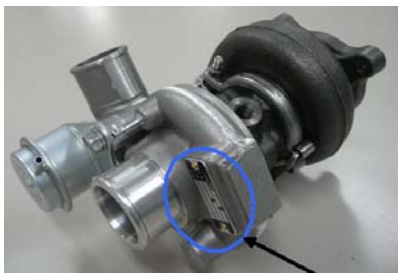
銘板

過給器の銘板の有無(交換後には下図の銘板あり)で識別できるため、特別な識別表示は行わない。

交換後の過給器の銘板位置
