# 改善箇所説明図

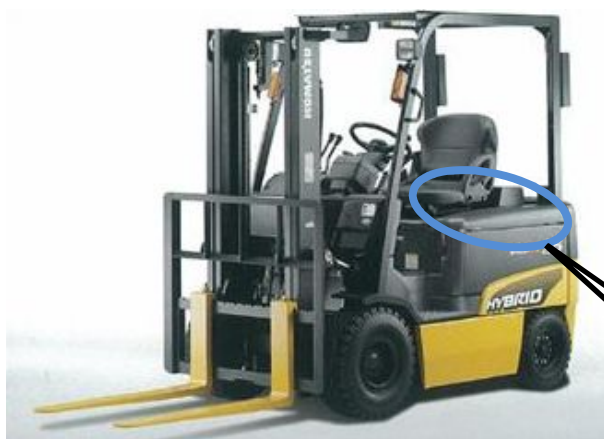
白ペイントを塗布

電源制御コントローラカバー上面に白ペイントを塗布。

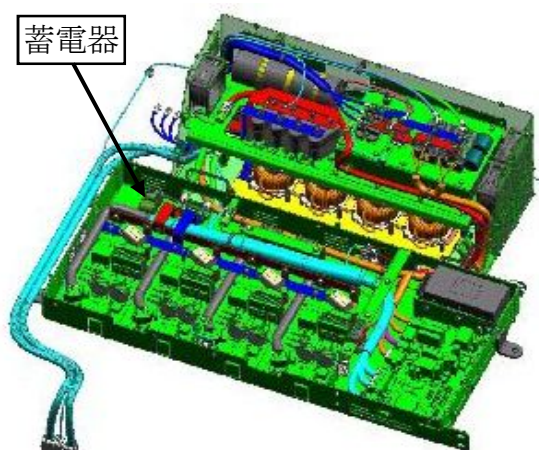
改善後

注：□ は追加部品を示す。

全車両、電源制御コントローラの電気回路に蓄電器を追加し過大な電圧の発生を防止する。

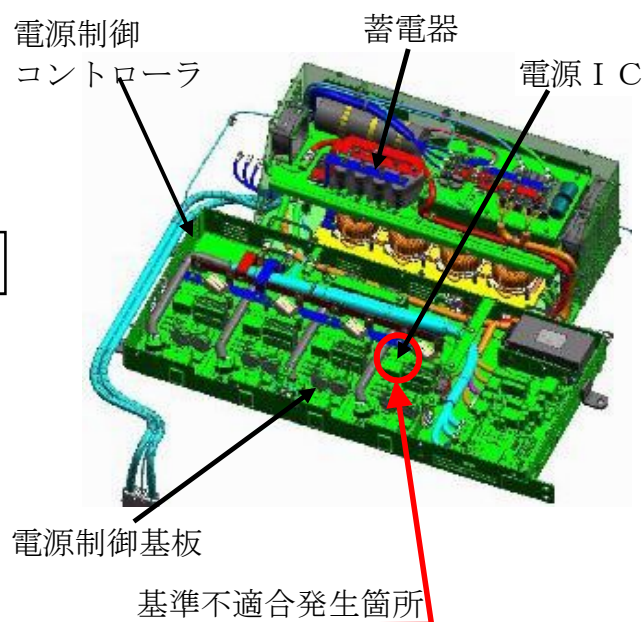
改善前

電気式フォークリフトの電源制御コントローラにおいて、当該コントローラ内部の電気回路が不適切なため、回路内に過大な電圧が発生する可能性がある。そのため、電源制御コントローラの内部部品が焼損し、最悪の場合、走行できなくなるおそれがある。
