## 改善箇所説明図

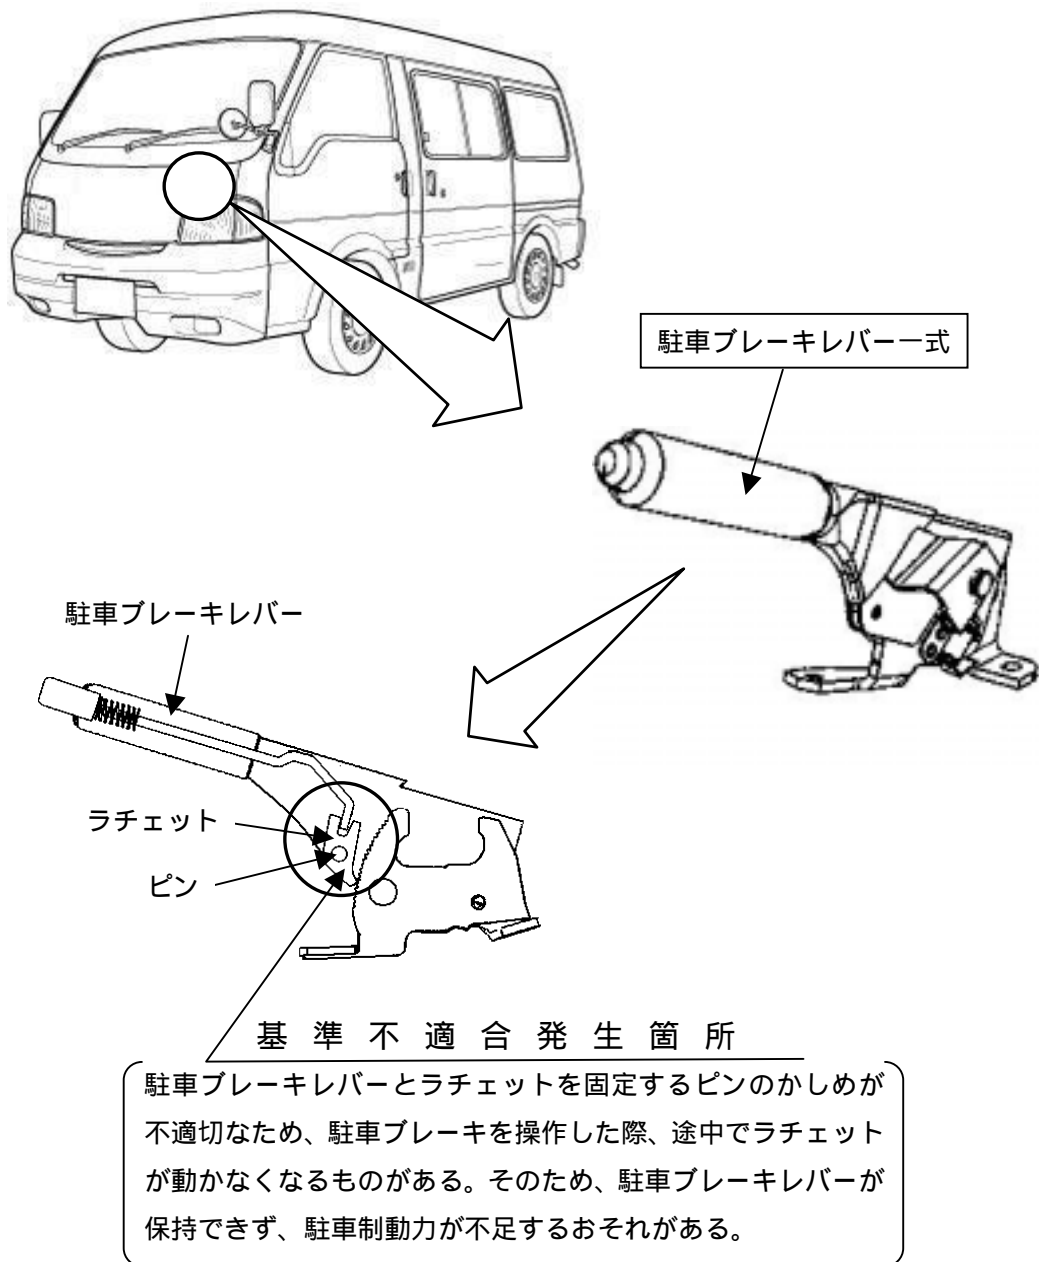
注)  は交換部品を示す。

全車両、駐車ブレーキレバー式を良品と交換する。

識別：右フロントドア下側のヒンジボルトの頭部に、黄色ペイントを塗布する。
