# 改善箇所説明図

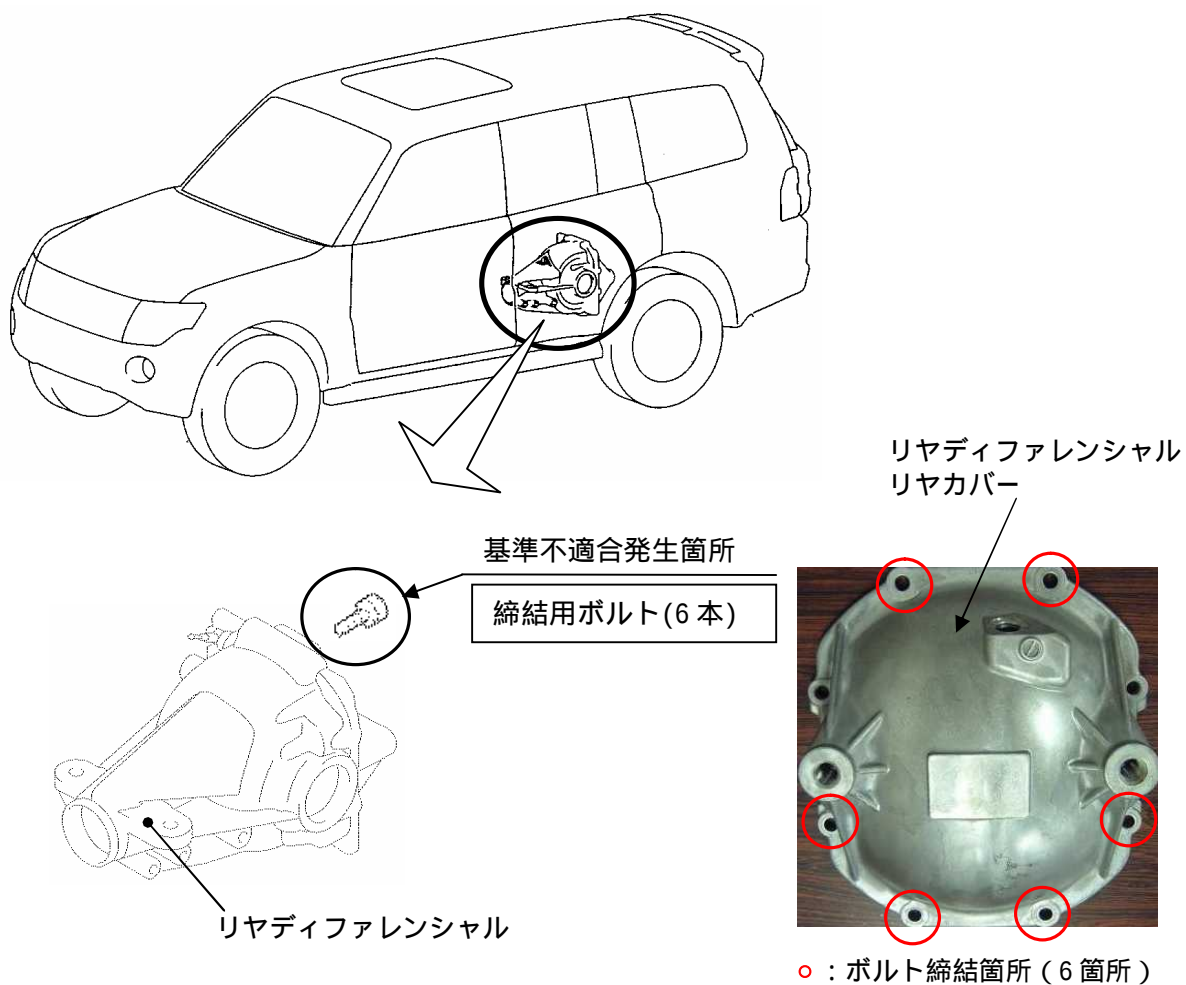
後輪用差動装置（リヤディファレンシャル）において、リヤディファレンシャルのリヤカバーを締結するボルトに異品を組付けたものがある。そのため、そのまま使用を続けると当該ボルトが緩み、作動油が漏れ、最悪の場合、走行不能になるおそれがある。

注：図中の□内は、リヤディファレンシャルの製造番号の確認を行い、必要に応じて交換を行なう部品を示す。

全車両、リヤディファレンシャルの製造番号を確認し、該当するものは締結用ボルトを点検し、正規品と交換する。

識別：リヤディファレンシャル後面ステッカーに（右側余白部）白色または黄色ペイントを塗布する。
