## 改善箇所説明図

### 基準不適合発生箇所

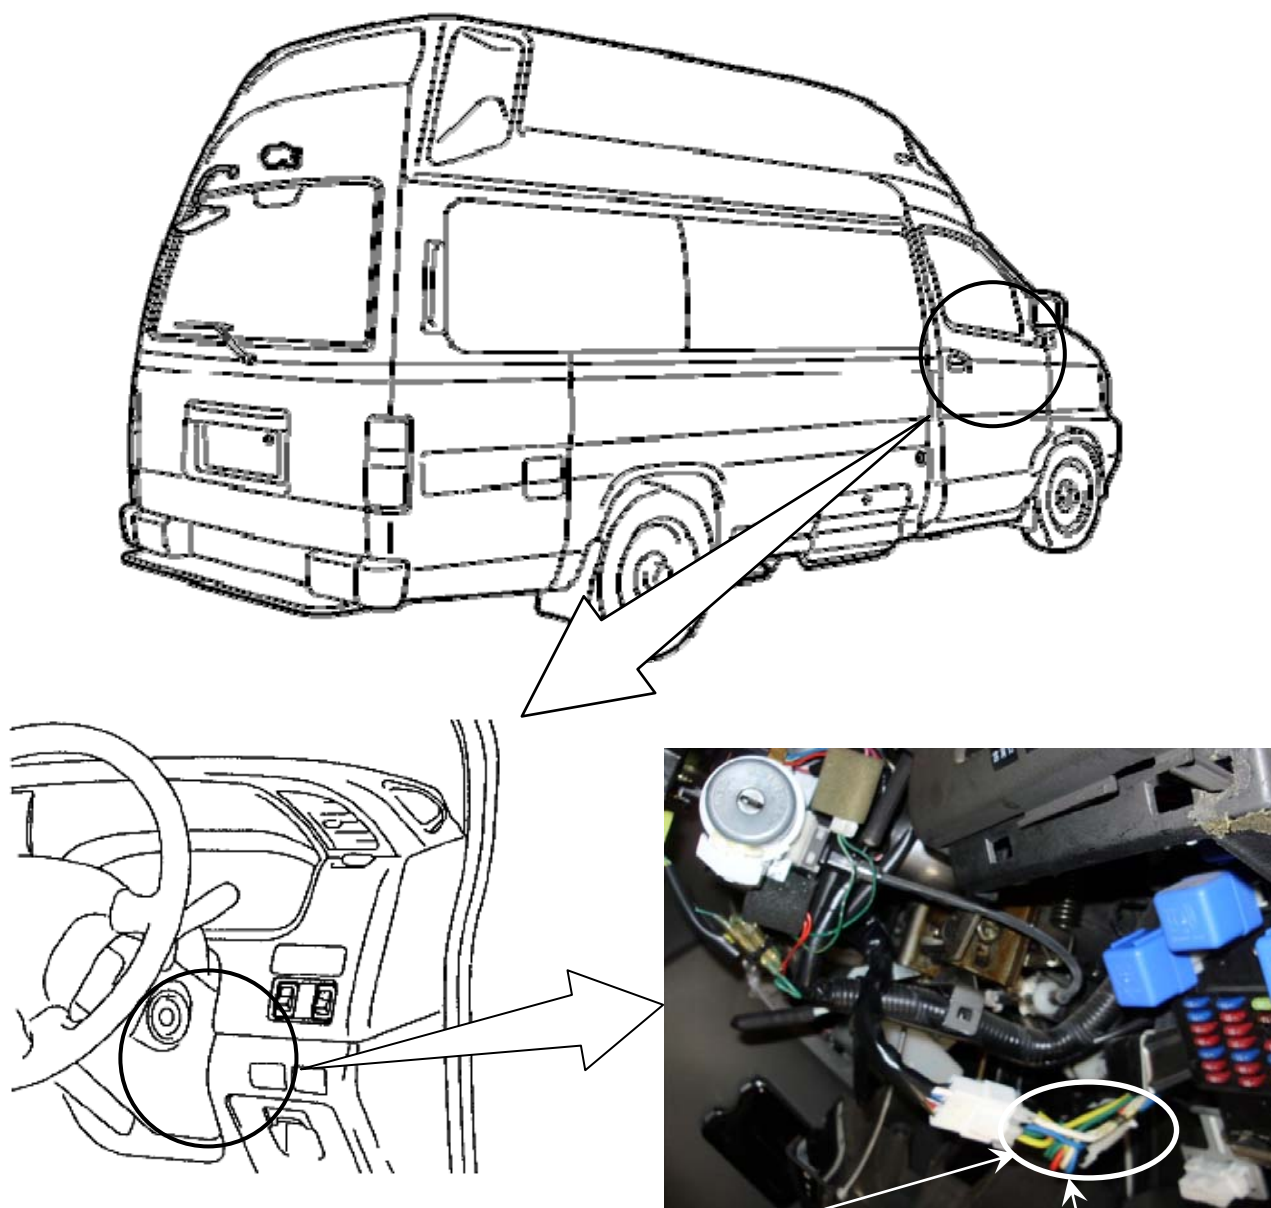
アイドル保持装置用電気配線

高規格救急車のアイドル保持装置付車において、アイドル保持装置用電気配線の接続方法が不適切なため、当該配線の接合部が接触不良を起こすものがある。そのため、最悪の場合、走行中にエンストして、再始動出来なくなるおそれがある。

全車両、当該電気配線を修正する。

識別：銀色のシールをモデルナンバープレートの右横に貼り付ける。

注：  は、修正する部品を示す。
