# 改善箇所説明図

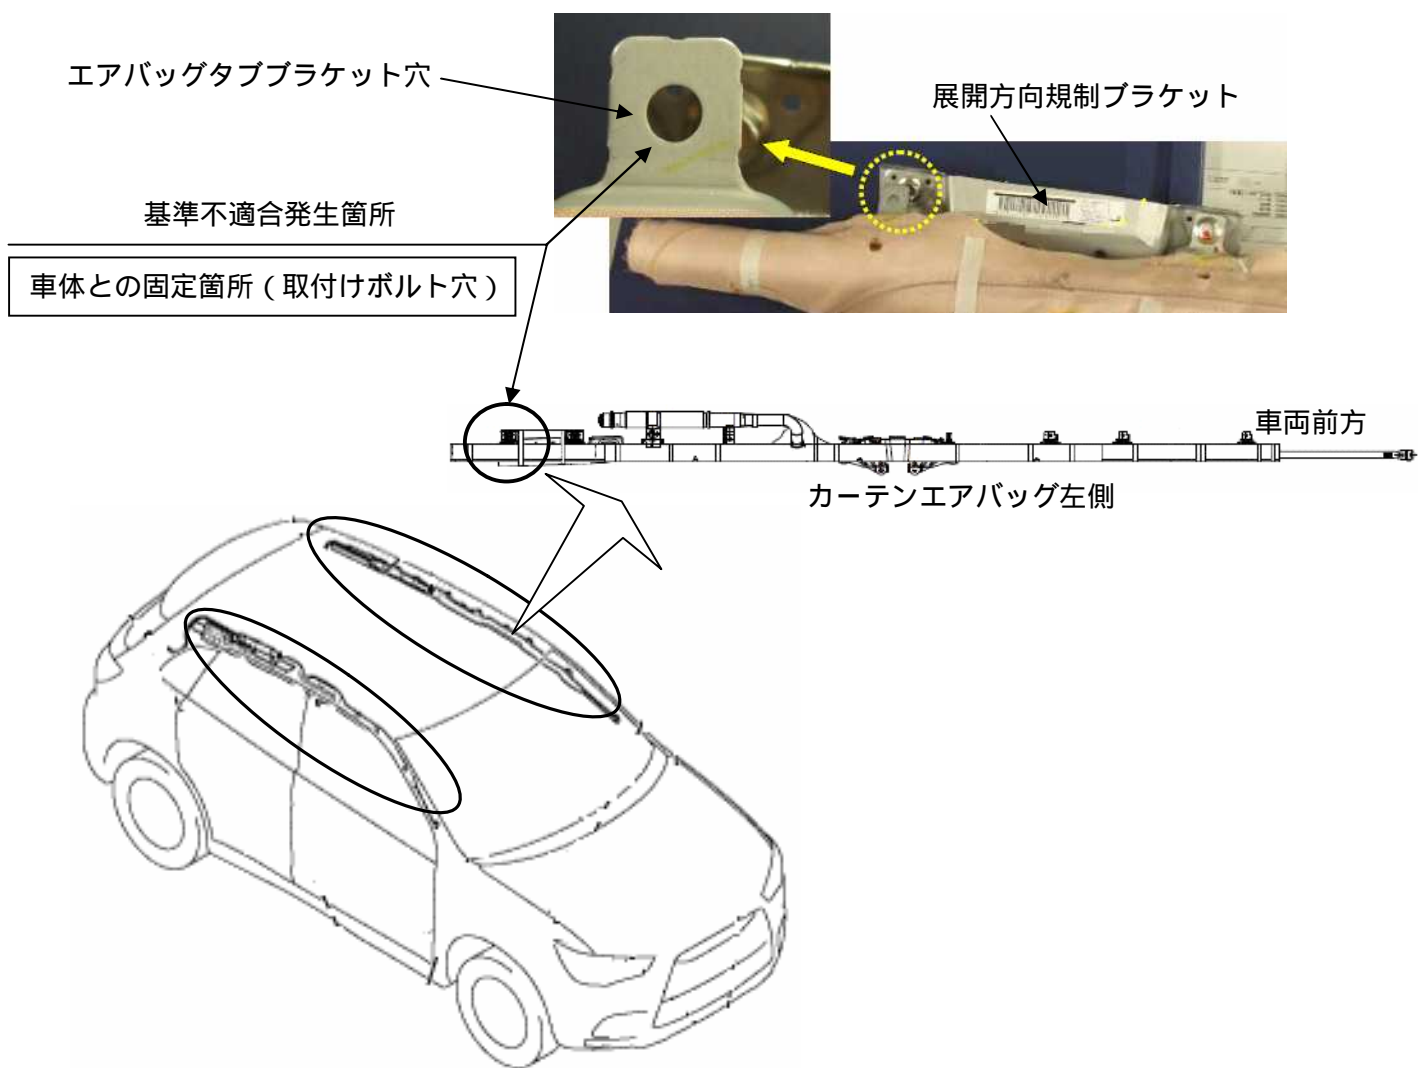
（メーカーオプションのSRSサイド&カーテンエアバッグ装着車において、カーテンエアバッグを車体へ取付けるためのブラケットが適切に固定されていないものがある。そのため、当該エアバッグが作動した際に適正に展開しないおそれがある。）

注：図中の□内は、カーテンエアバッグの取付け状態を点検し、該当するものは必要に応じ修正する箇所を示す。

全車両、カーテンエアバッグのブラケットの取付け状態を点検し、適切に固定する。

識別：運転席ドアのドアチェック下側締付けボルトの頭に、白または黄色のペイントを塗布する。
