## 改善箇所説明図

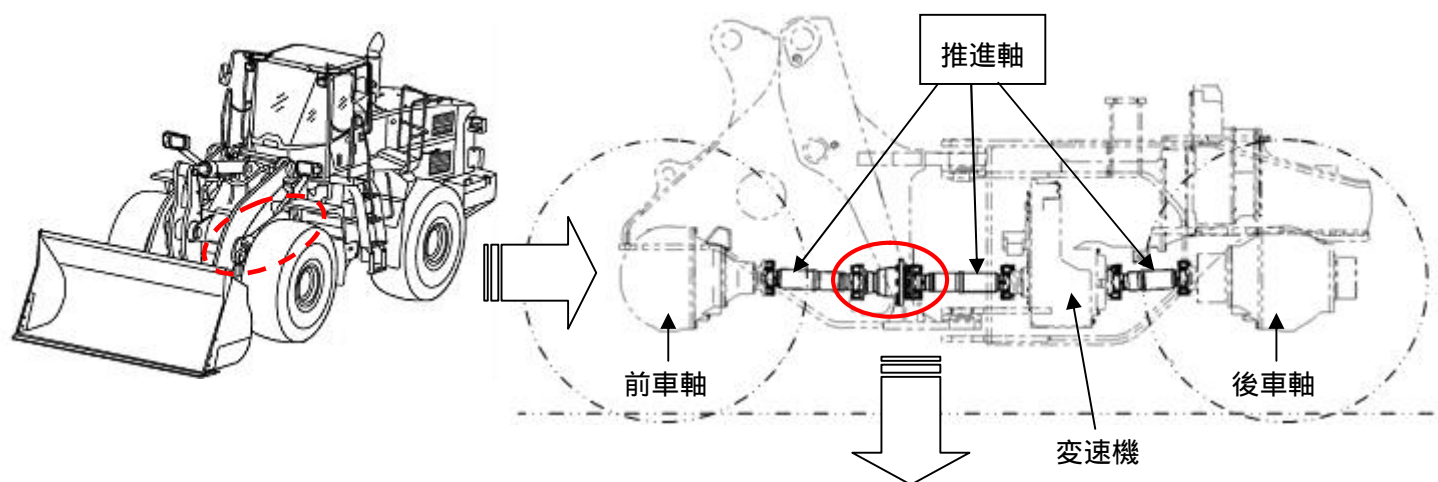
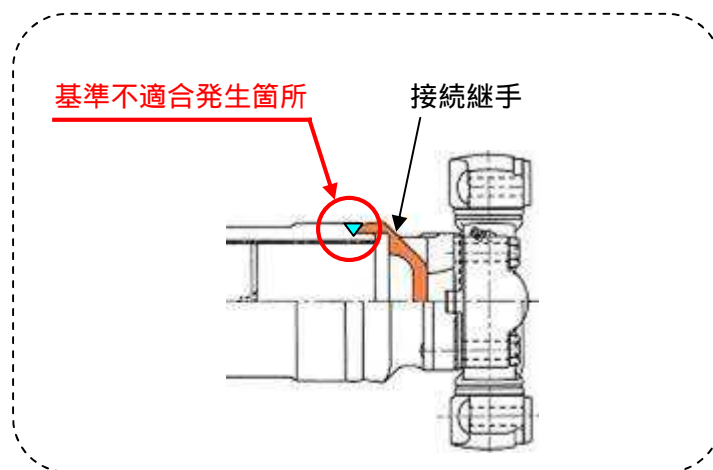
注：□ は、交換部品を示す。

動力伝達装置の前車軸用推進軸において、接継手の強度が不足しているため、当該継手の溶接部に亀裂が生じるものがあり、そのままの状態で使用を続けると、最悪の場合、前車軸用推進軸が折損するおそれがある。

改善措置の内容：全車両、推進軸一式を対策品と交換する。

識別：推進軸の外観形状で識別する。
