## 改善箇所説明図

(代表機種：WA500-6の例)

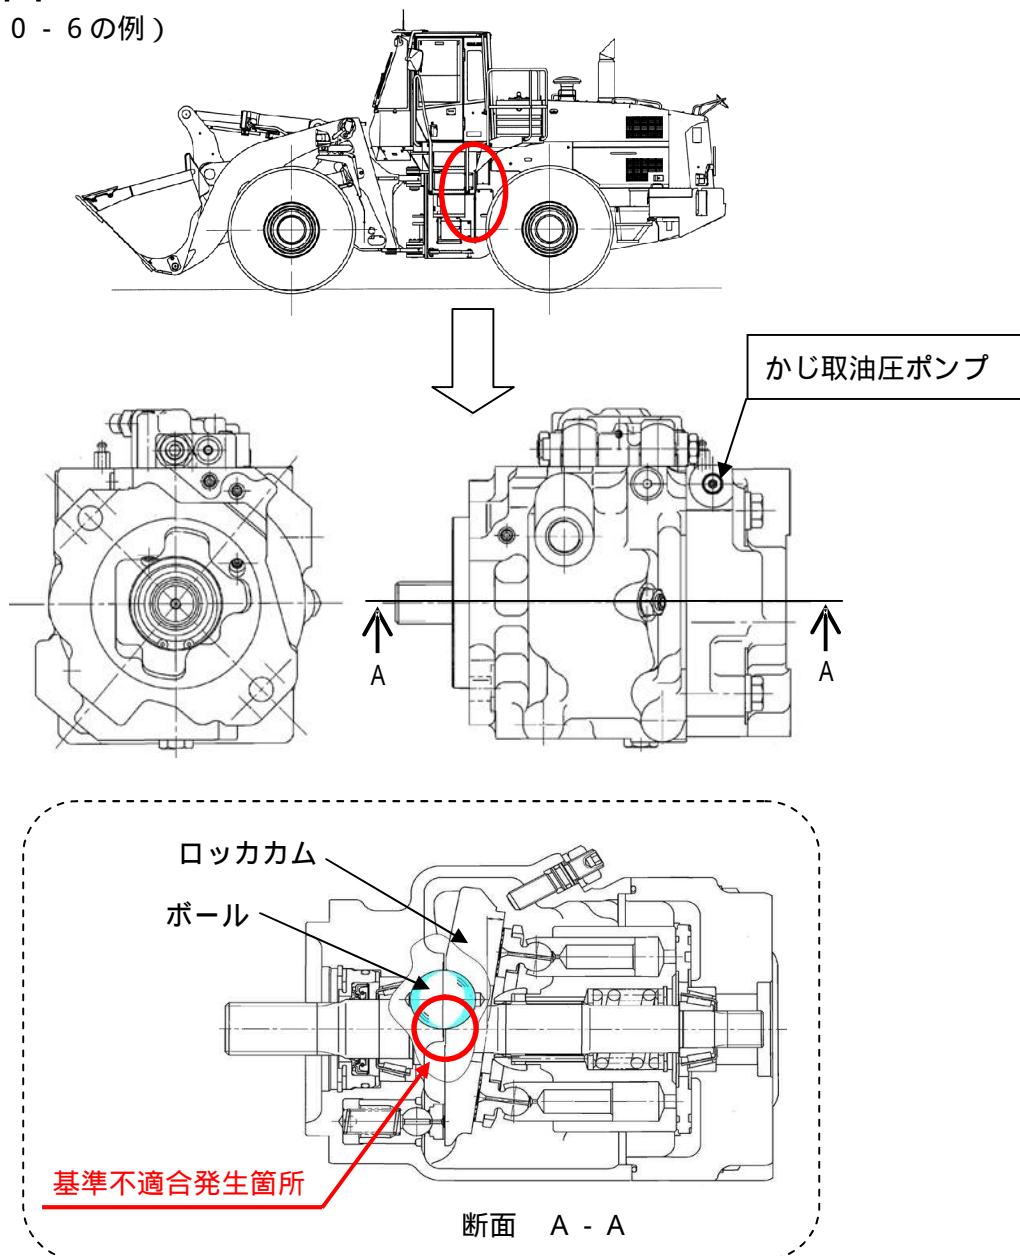
注：□ は、交換部品を示す。

かじ取装置の油圧ポンプにおいて、油の流量を制御するロッカカムの支点となるボールの耐摩耗性が不足しているため、当該ボールが摩耗するものがある。そのため、そのまま使用を続けると、ハンドル操作に対する油の流量が徐々に減少し、最悪の場合、かじ取操作ができなくなるおそれがある。

改善措置の内容：全車両、かじ取装置の油圧ポンプを対策品に交換する。

識別：ポンプシリアルナンバーのプレート周囲を黄色ペイントで囲む。
