## 改善箇所説明図

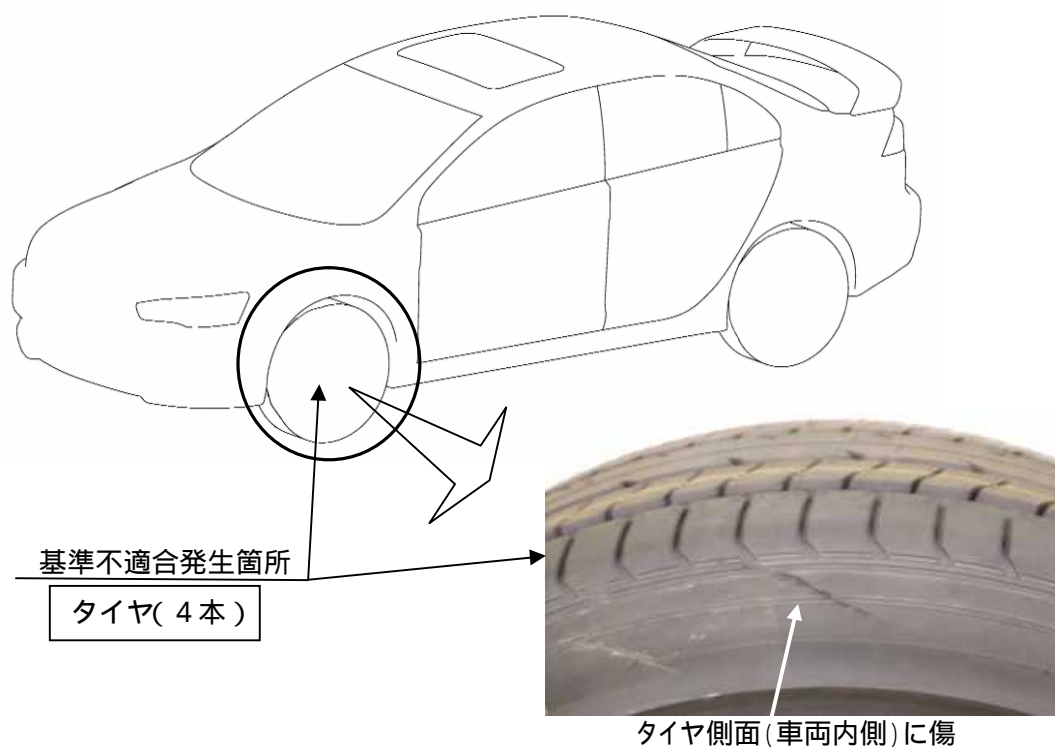
タイヤとホイールの組付け工程の設備故障により、タイヤの側面に傷が付いているものがある。そのため、そのままの状態で使用を続けると最悪の場合、当該傷が徐々に進行し、空気圧が低下するおそれがある。

注：図中の  内は、点検を行い必要に応じて交換する部品を示す。

全車両、タイヤの損傷有無を点検し損傷が認められる場合は、良品と交換する。

識別：運転席ドアチェッカーのドア側取付けボルト（下側）頭部に白または黄色のペイントを塗布する。
