## 改善箇所説明図

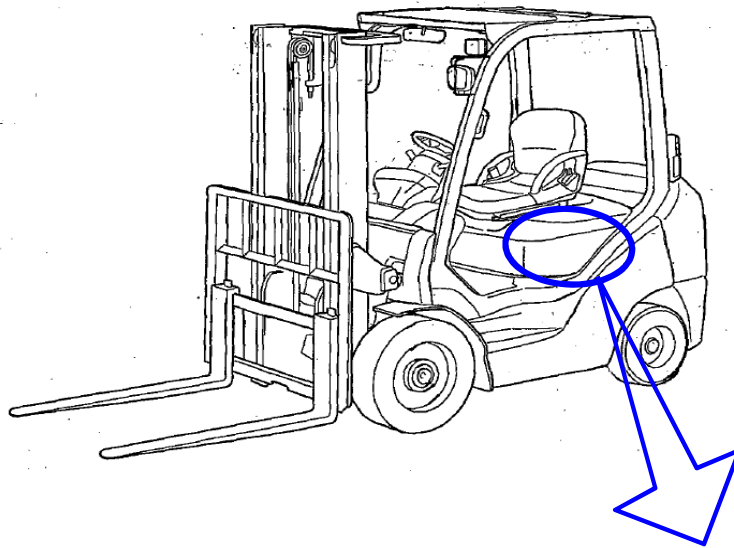
オルタネータに接続されているバッテリーハーネスにおいて、当該ハーネスの端子接続部を曲げて組み付けたものがある。そのため、そのままの状態で使用を続けると、振動により端子接続部が折損し、バッテリーが充電されなくなり、最悪の場合、原動機が停止し、再始動できなくなるおそれがある。

全車両、バッテリーハーネスを対策品に交換するとともに、取り回しを変更する。

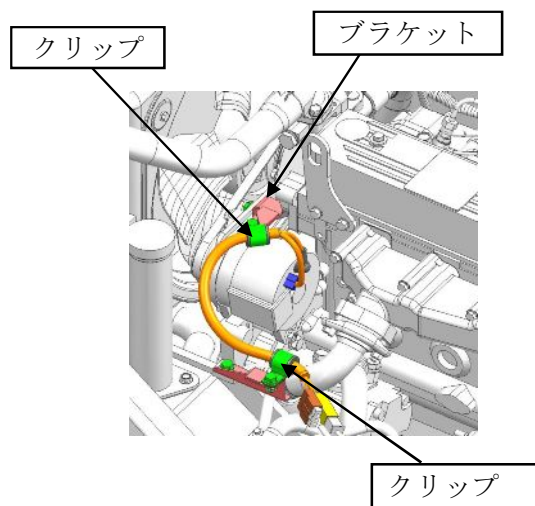
<改善後>

注：□ は追加もしくは交換する部品を示す。

バッテリーハーネスの取り回しが変更されていることで識別可能。
